Favizsgálati jegyzőkönyvek és kezelési javaslat a Hidegkúti Horgásztó környéki fákról (I. rész terület).

Árok és épületek közötti terület

FAVIZSGÁLATI JEGYZŐKÖNYVEK

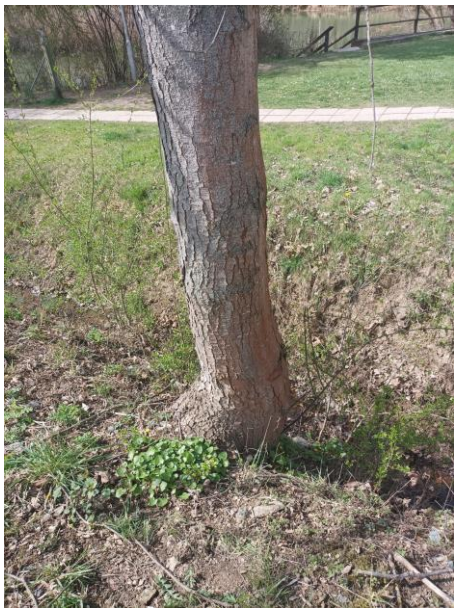
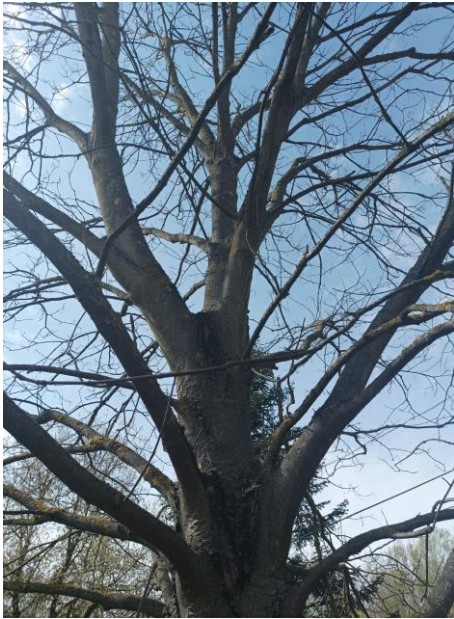
Megrendelő: II. Kerületi Kulturális Közhasznú Nonprofit Korlátolt Felelősségű Társaság			Projekt: A Hidegkúti Horgászto környezetének veszélytelenítése Deme Zsolt: deme.zsolt@kulturkuria.hu ; 06202997700		
Térképi azonosító: h1		Koordináták		X: 247257,47	Y: 643070,18
Fafaj kód: HJ	Magyar név: Hegyi juhar		Tudományos név: Acer pseudoplatanus		
Törzsátmérő: 32	Famagasság: 15	Koronaátmérő: 12	A fa elhelyezkedése 3		
Élőhely értékelése: 3		A környezete: 2		Veszélyeztetés: 1	
A fa részeinek állapotértékelése					
Gyökér és gyökérnyak	Gyökér	3			
	Gyökérnyak	2			
	Együttesen	A: 3

Árokpartban					
Törzs		B: 3

Koronaalap		3

Korona		C 3			
Életképesség	D 3				
Ápoltság	E 1				
Állapotmutató	$(A+B+C+D-4)/16$: 50%				
<u>Kezelési javaslat:</u>					
Figyelni kell. De jelenleg nem igényel beavatkozást.

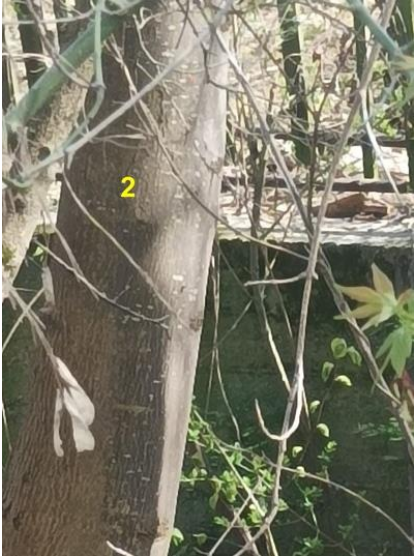
Megrendelő: II. Kerületi Kulturális Közhasznú Nonprofit Korlátolt Felelősségű Társaság			Projekt: A Hidegkúti Horgásztó környezetének veszélytelenítése Deme Zsolt: deme.zsolt@kulturkuria.hu ; 06202997700		
Térképi azonosító: h2		Koordináták	X: 247236,03	Y: 643071,93	
Fafaj kód: MK	Magyar név: Magas kőris		Tudományos név: Fraxinus excelsior		
Törzsátmérő: 29	Famagasság: 17	Koronaátmérő: 11	A fa elhelyezkedése 3		
Élőhely értékelése: 3		A környezete: 2		Veszélyeztetés: 1	
A fa részeinek állapotértékelése					
Gyökér és gyökérnyak	Gyökér	3			
	Gyökérnyak	3			
	Együttesen	A: 3			
Kerítéshez közel					
Törzs		B: 4

Koronaalap		3

Korona		C: 4			
Életképesség D 3					
Ápoltság E 1					
Állapotmutató (A+B+C+D-4)/16: 62%					
<u>Kezelési javaslat:</u>					
Nem igényel beavatkozást, de a kerítés közelsége miatt figyelmet érdemel.

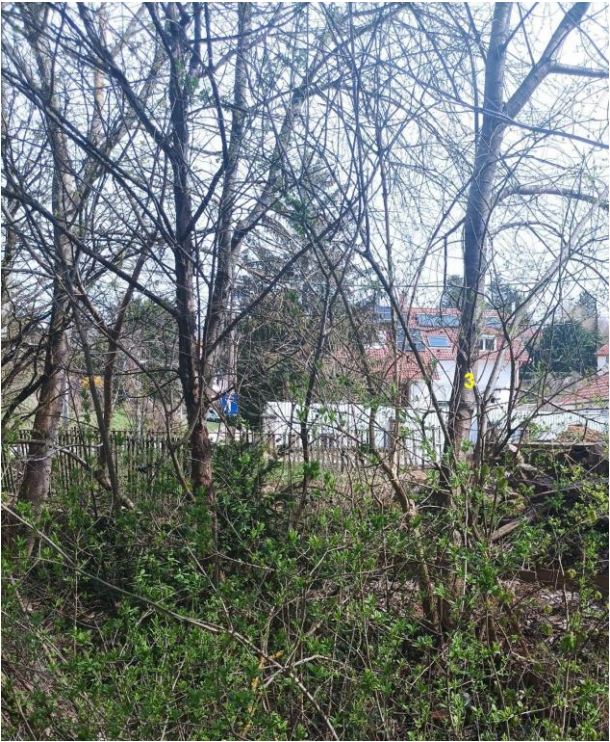
Megrendelő: II. Kerületi Kulturális Közhasznú Nonprofit Korlátolt Felelősségű Társaság			Projekt: A Hidegkúti Horgászto környezetének veszélytelenítése Deme Zsolt: deme.zsolt@kulturkuria.hu ; 06202997700 Vámos Ágnes: info@kulturkuria.hu								
Térképi azonosító: h3		Koordináták	X: 238910,36	Y: 646312,49							
Fafaj kód: CSNY	Magyar név: Cseresznye		Tudományos név: Prunus avium								
Törzsátmérő: 18	Famagasság: 14	Koronaátmérő: 7	A fa elhelyezkedése ³								
Élőhely értékelése: 4		A környezete: 4		Veszélyeztetés: 4							
A fa részeinek állapotértékelése											
Gyökér és gyökérnyak	Gyökér	2									
	Gyökérnyak	3									
	Együttesen	A: 3									
Kerítés!											
Törzs		B: 4

Koronaalap		4			
						Korona		C: 3			
						Életképesség	D 3				
Ápoltság	E 1										
Állapotmutató	(A+B+C+D-4)/16: 56%

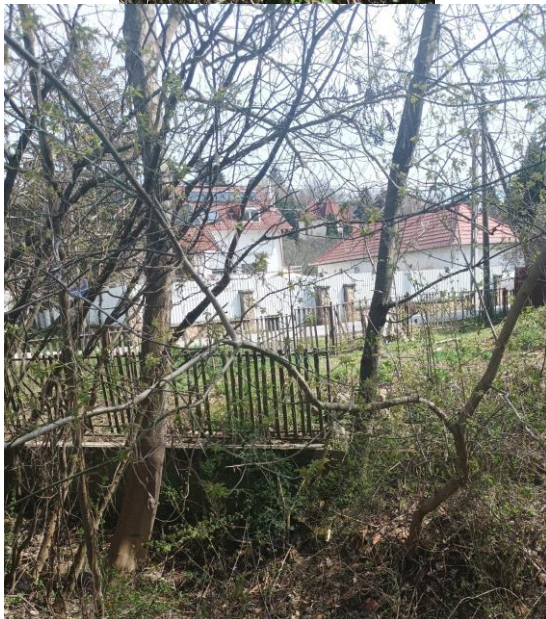
Koronaalap		3

Korona		C4		
Életképesség D 3				
Ápoltság E 1				
Állapotmutató (A+B+C+D-4)/16: 69%				
<u>Kezelési javaslat:</u>				
Nem igényel beavatkozást, de a kerítés közelsége miatt figyelmet érdemel.

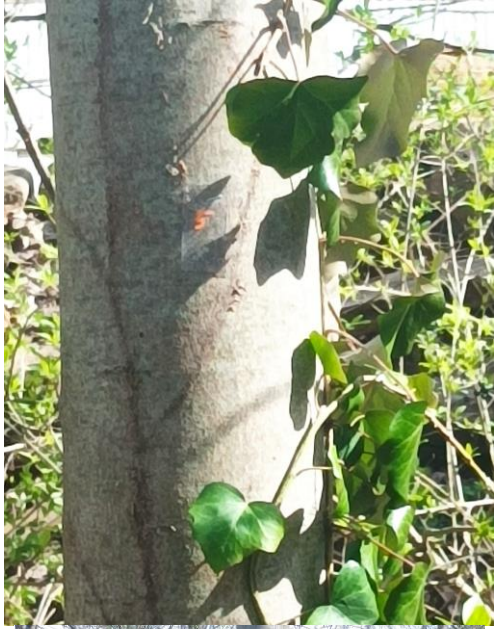
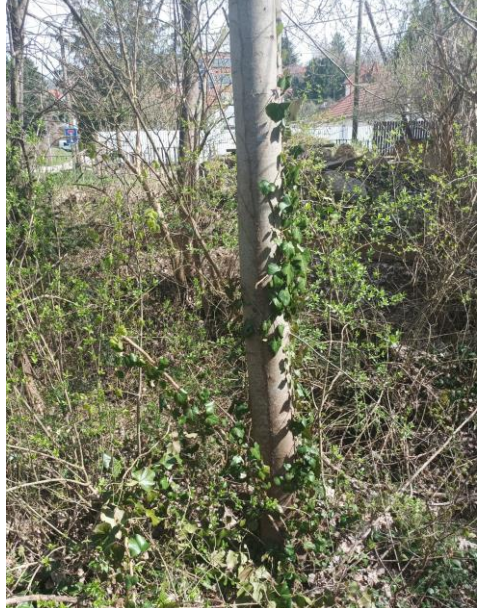
Megrendelő: II. Kerületi Kulturális Közhasznú Nonprofit Korlátolt Felelősségű Társaság			Projekt: A Hidegkúti Horgászto környezetének veszélytelenítése Deme Zsolt: deme.zsolt@kulturkuria.hu ; 06202997700 Vámos Ágnes: info@kulturkuria.hu				
Térképi azonosító: h5		Koordináták	X: 247223,21	Y: 643066,27			
Fafaj kód: KJ	Magyar név: Korai juhar		Tudományos név: Acer platanoides				
Törzsátmérő: 15	Famagasság: 12	Koronaátmérő: 11	A fa elhelyezkedése 3				
Élőhely értékelése: 4		A környezete: 4		Veszélyeztetés: 3			
A fa részeinek állapotértékelése							
<i>Gyökér és gyökérnyak</i>	Gyökér	4

Gyökérnyak	4					
	Együttesen					A: 4	
<i>Törzs</i>		B: 4					
<i>Koronaalap</i>		4					
<i>Korona</i>		C4					
<i>Életképesség</i>	D 3						
<i>Ápoltság</i>	E 1						
<i>Állapotmutató</i>	(A+B+C+D-4)/16: 69%						
<u>Kezelési javaslat:</u>							
Nem igényel beavatkozást

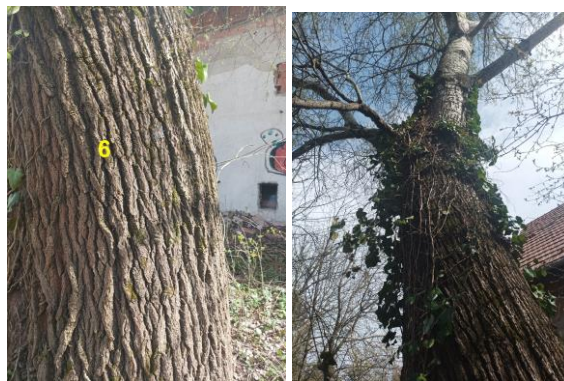
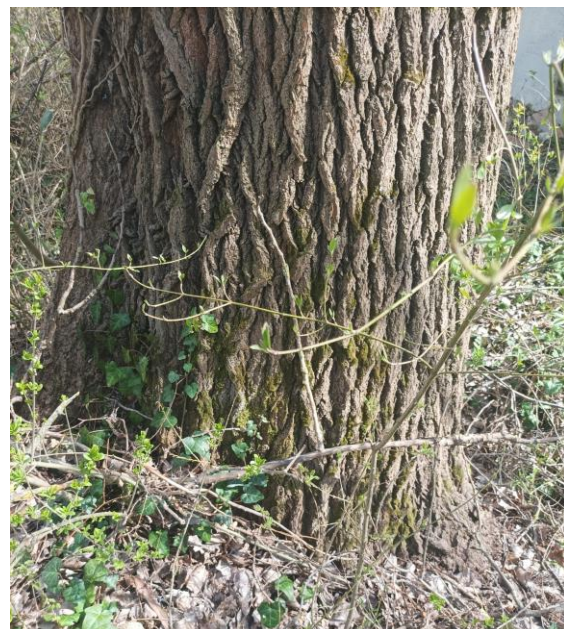
Együttesen	A: 3			
Gyökérzetten és/vagy a gyökérnyakon látható felszíni károsodás					
Törzs		B: 3			
A törzs enyhe károsodása					
Koronaalap		3			
Korona					
Korona		C: 3			
Sok elszáradt ág van					
Életképesség	D 4				
Ápoltság	E 1				
Állapotmutató	(A+B+C+D-4)/16: 56%				
<u>Kezelési javaslat:</u>					
Koronaigazító és szárazág metszés

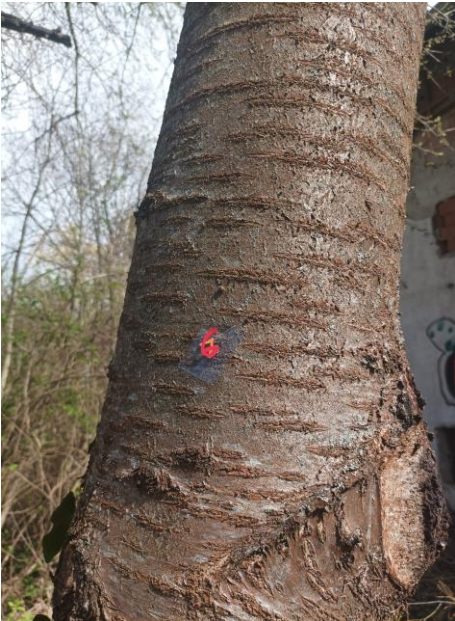
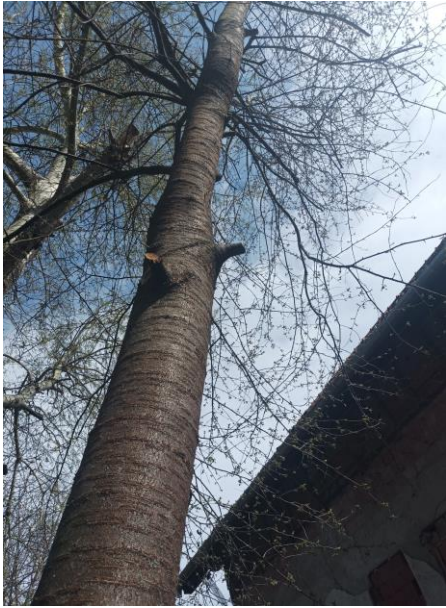
Megrendelő: II. Kerületi Kulturális Közhasznú Nonprofit Korlátolt Felelősségű Társaság			Projekt: A Hidegkúti Horgászto környezetének veszélytelenítése Deme Zsolt: deme.zsolt@kulturkuria.hu ; 06202997700 Vámos Ágnes: info@kulturkuria.hu		
Térképi azonosító: h6)7		Koordináták		X: 247219,84	Y: 643056,18
Fafaj kód: CSNY	Magyar név: Cseresznye		Tudományos név: Prunus avium		
Törzsátmérő: 24	Famagasság: 13	Koronaátmérő: 7	A fa elhelyezkedése 3		
Élőhely értékelése: 3		A környezete: 2		Veszélyeztetés: 2	
A fa részeinek állapotértékelése					
Gyökér és gyökérnyak	Gyökér	3

Gyökérnyak	3			
	Együttesen	A 3			
Törzs		B 4			
Koronaalap		3			
Korona		C4			
Életképesség	D 3				
Ápoltság	E 1				
Állapotmutató	(A+B+C+D-4)/16: 65%				
<u>Kezelési javaslat:</u>					
Az épület közelsége miatt kivágni

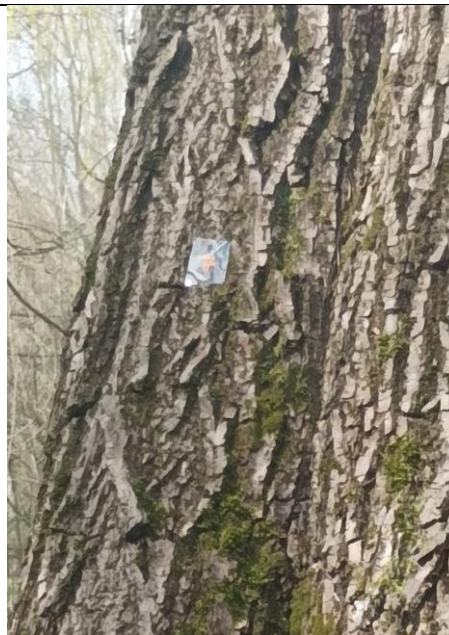
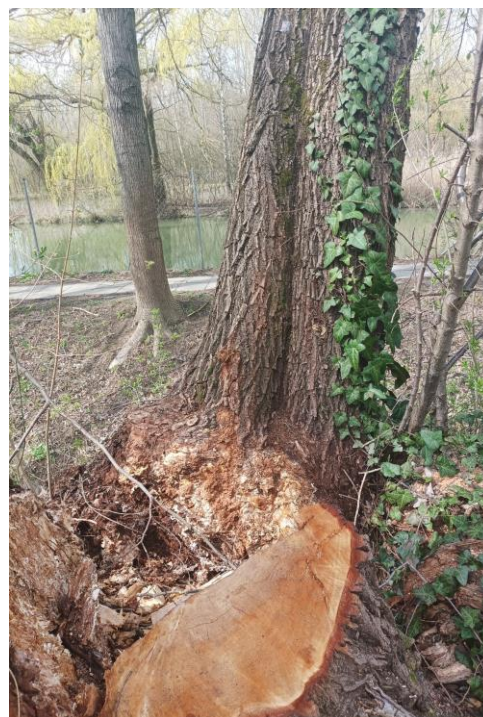
Együttesen	A 1			
Gyökérzetten és/vagy a gyökérnyakon látható erős fel-színi károsodás, jelentősen kedvezőtlen termőhelyen					
Törzs		B 1			
A törzs erős károsodása, korhadt, gomba termőtestek					
Koronaalap		2			
gombák által okozott felszíni fatest elhalás.					
Korona		C 1			
sok elszáradt ág van					
Életképesség	D 1				
Ápoltság	E 1				
Állapotmutató	$(A+B+C+D-4)/16$: 0%				
<u>Kezelési javaslat:</u>					
Azonnal kivágni

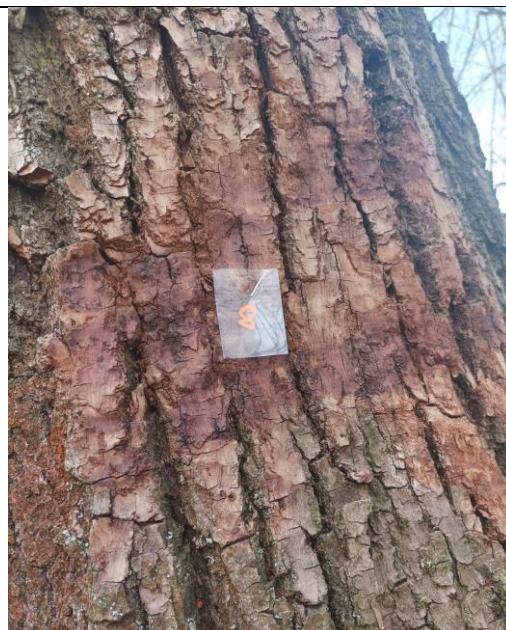
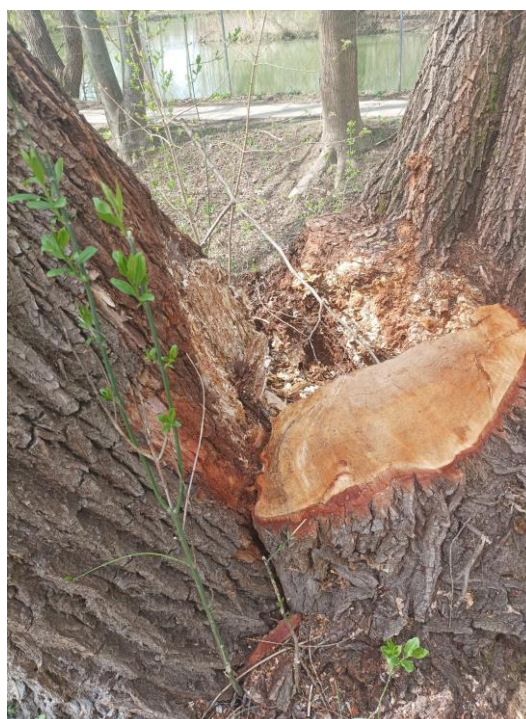
Gyökérzetten és/vagy a gyökérnyakon látható erős fel-színi károsodás, jelentősen kedvezőtlen termőhelyen					
Törzs		B 3			
A törzs erős károsodása					
Koronaalap		2			
.					
Korona		C 2			
sok elszáradt ág van					
Életképesség	D 1				
Ápoltság	E 1				
Állapotmutató	$(A+B+C+D-4)/16$: 25%				
<u>Kezelési javaslat:</u>					
Azonnal kivágni

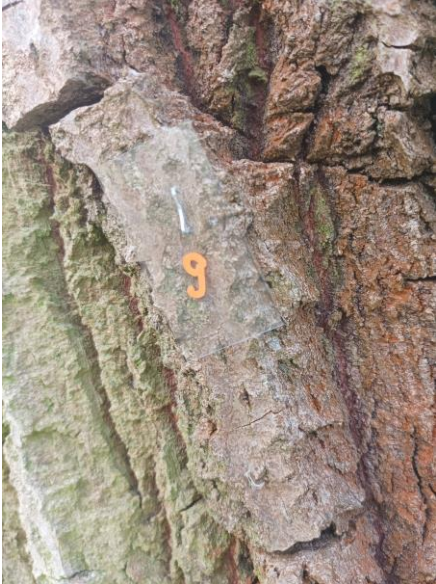
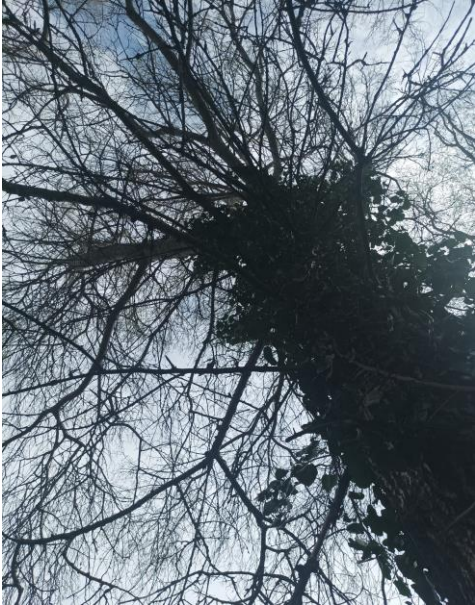
Megrendelő: II. Kerületi Kulturális Közhasznú Nonprofit Korlátolt Felelősségű Társaság			Projekt: A Hidegkúti Horgásztó környezetének veszélytelenítése Deme Zsolt: deme.zsolt@kulturkuria.hu ; 06202997700 Vámos Ágnes: info@kulturkuria.hu	
Térképi azonosító: h9		Koordináták	X: 238895,21	Y: 646323,05
Fafaj kód: SZNY	Magyar név: Szürke nyár		Tudományos név: Populus canescens	
Törzsátmérő: 88	Famagasság: 31	Koronaátmérő: 19	A fa elhelyezkedése 2	
Élőhely értékelése: 3		A környezete: 3		Veszélyeztetés: 3
A fa részeinek állapotértékelése				
Gyökér és gyökérnyak	Gyökér	3		
	Gyökérnyak	3		
	Együttesen	A 3

Mechanikai behatásra keletkezett sérülés. korhadás: gombák által okozott felszíni fatest elhalás.

Életképesség	D 3			
Ápoltság	E 1			
Állapotmutató	$(A+B+C+D-4)/16$: 50%			
<u>Kezelési javaslat:</u>				
Szárazág metszés

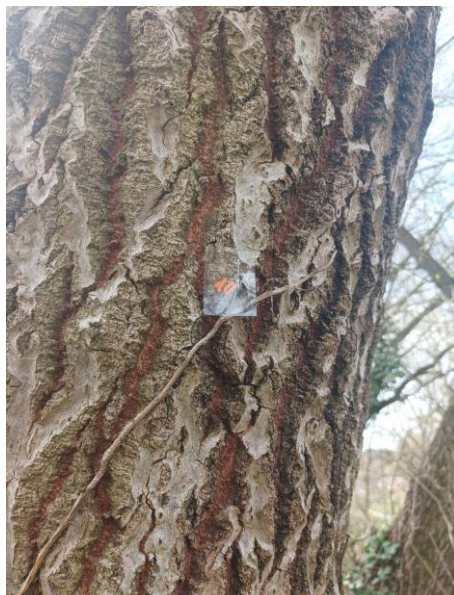
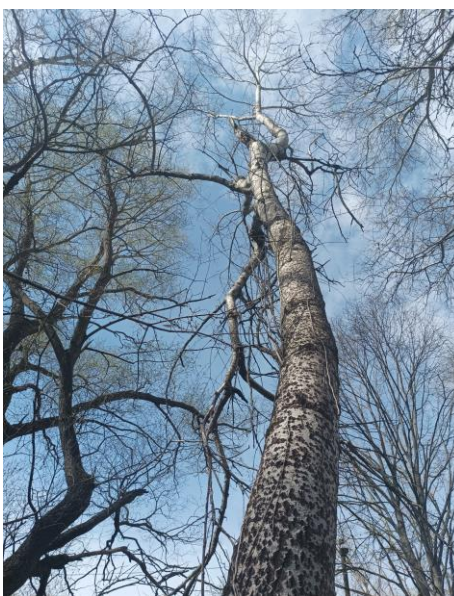
Együttesen	A 3			
Törzs		B 3			
Koronaalap		3			
Korona		C 3			
Életképesség	D 1				
Ápoltság	E 1				
Állapotmutató	(A+B+C+D-4)/16: 50%				
<u>Kezelési javaslat:</u>					
Szárazágmetés

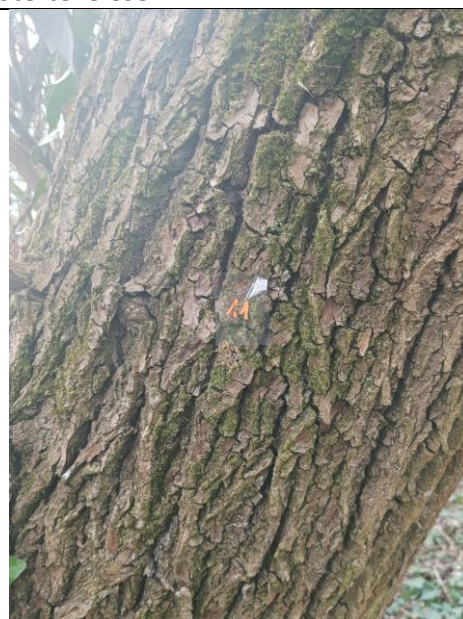
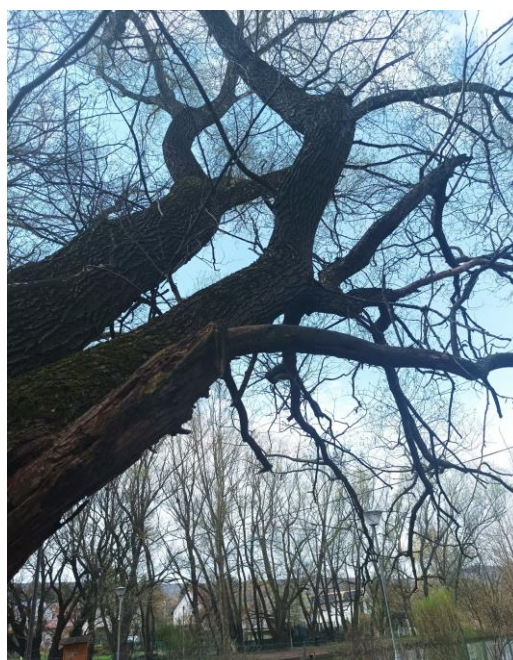
Törzs		B 2	
A törzs erős			
Koronaalap		3	
Korona		C 2	
sok elszáradt ág van			
Életképesség	D 2		
Ápoltság	E 1		
Állapotmutató	$(A+B+C+D-4)/16$: 31%		
<u>Kezelési javaslat:</u>			
Erős korona ápolás. Csonkolás.

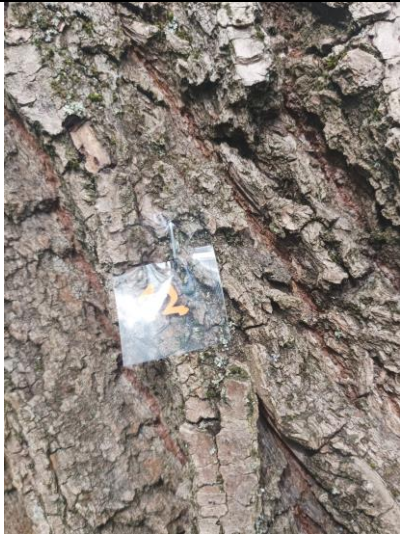
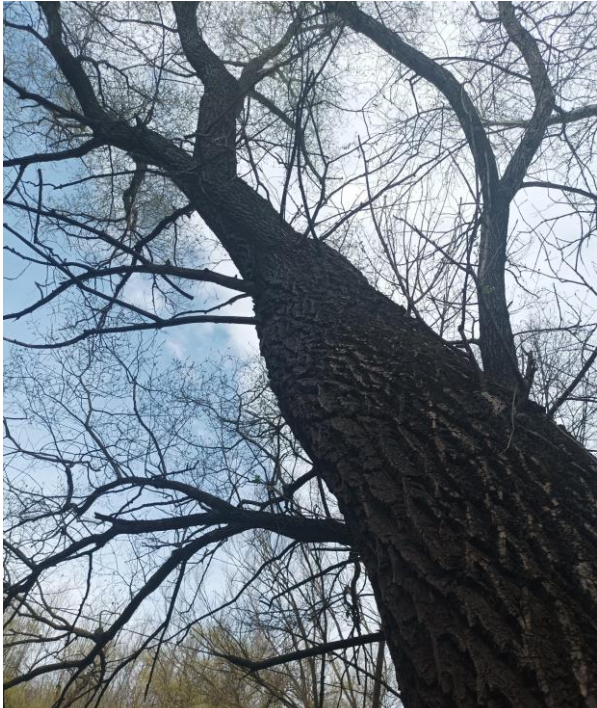
Megrendelő: II. Kerületi Kulturális Közhasznú Nonprofit Korlátolt Felelősségű Társaság			Projekt: A Hidegkúti Horgászto környezetének veszélytelenítése Deme Zsolt: deme.zsolt@kulturkuria.hu ; 06202997700 Vámos Ágnes: info@kulturkuria.hu		
Térképi azonosító: h12		Koordináták	X: 247212,11	Y: 643032,72	
Fafaj kód: FFÜ	Magyar név: Fehér fűz		Tudományos név: Salix alba		
Törzsátmérő: 75	Famagasság: 18	Koronaátmérő: 18	A fa elhelyezkedése 2		
Élőhely értékelése: 3		A környezete: 3		Veszélyeztetés: 3	
A fa részeinek állapotértékelése					
Gyökér és gyökérnyak	Gyökér	2

Gyökérnyak	3			
	Együttesen	A 3			
Gyökérezeten és/vagy a gyökérnyakon látható felszíni károsodás,					
Törzs		B 2			
A törzs károsodása , enyhe bekorhadások					
Koronaalap		2			
Mechanikai behatásra keletkezett sérülés. korhadás					
Korona		C 2			
sok elszáradt ág van

Életképesség	D 2				
Ápoltság	E 1				
Állapotmutató	$(A+B+C+D-4)/16: 31\%$				
<u>Kezelési javaslat:</u>					
Erős korona ápolás. Csonkolás.

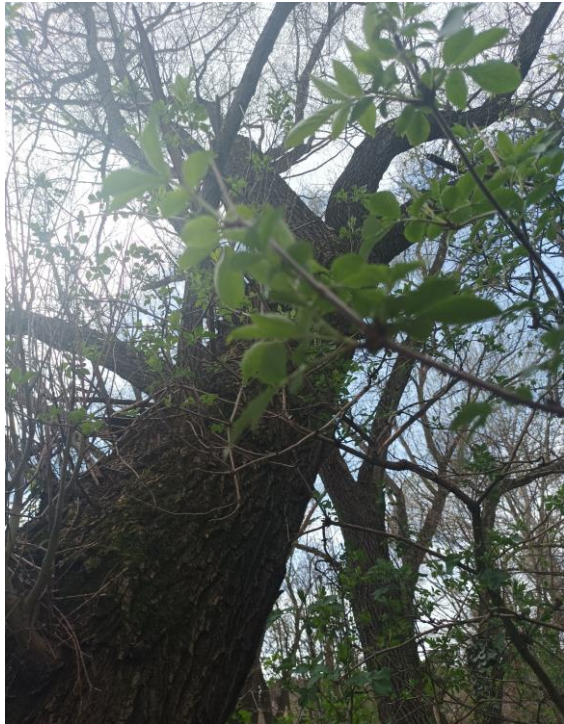
Gyökérnyak	2					
	Együttesen	A 2					
Gyökérzetten és/vagy a gyökérnyakon látható felszíni károsodás,

Törzs	B 2						
A törzs károsodása							
Koronaalap	2						
Mechanikai behatásra keletkezett sérülés.							
Korona	C 2						
sok elszáradt ág van							
Életképesség	D 3						
Ápoltság	E 2						
Állapotmutató	(A+B+C+D-4)/16: 31%						
<u>Kezelési javaslat:</u>							
Erős korona ápolás. Csonkolás.

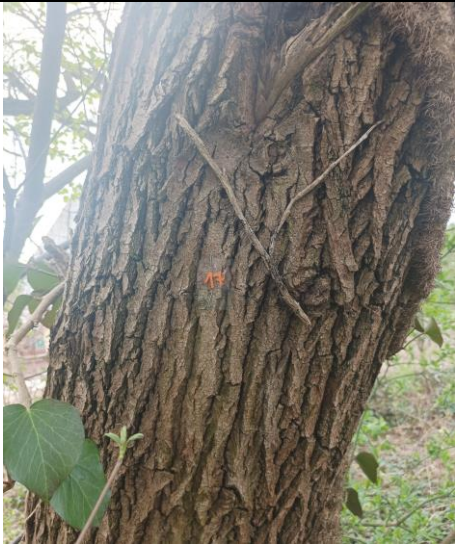
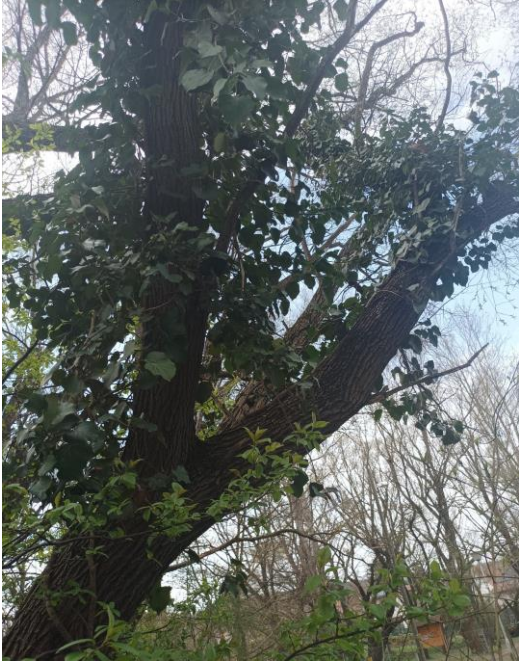
Gyökérnyak	3					
	Együttesen	A 3					
Törzs		B 2

A törzs károsodása (
Koronaalap		2					
Mechanikai behatásra keletkezett sérülés.							
Korona		C 2					
sok elszáradt ág van							
Életképesség	D 1						
Ápoltság	E 1						
Állapotmutató	(A+B+C+D-4)/16: 31%						
<u>Kezelési javaslat:</u>							
Erős korona ápolás. Csonkolás.

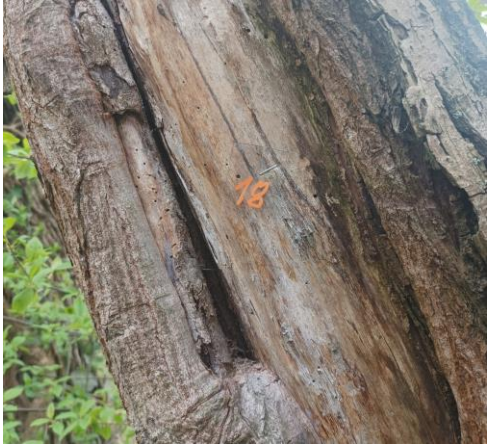
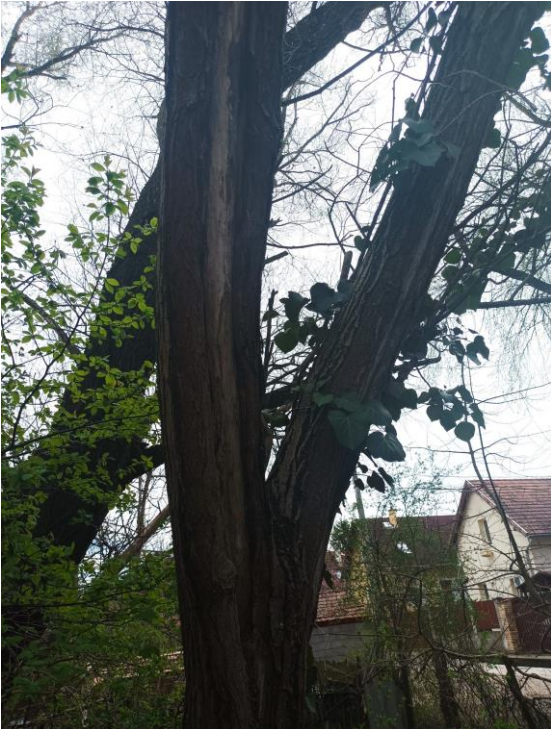
Gyökérnyak	3					
	Együttesen	A 3					
Törzs		B 2

A törzs erős károsodása (több nagyfelületű seb, mély bekorhadások)							
Koronaalap		2					
Mechanikai behatásra keletkezett sérülés. korhadás: gombák által okozott felszíni fatest elhalás.							
Korona		C 3					
elszáradt ágak vannak							
Életképesség	D 3						
Ápoltság	E 1						
Állapotmutató	(A+B+C+D-4)/16: 44%						
<u>Kezelési javaslat:</u>							
Erős korona ápolás. Csonkolás.

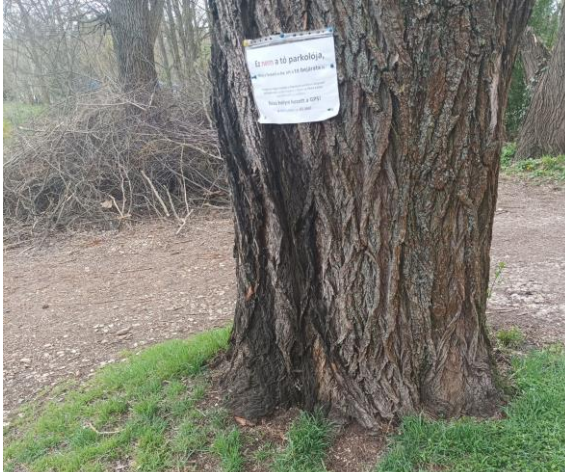
Sok száraz ág.				
Életképesség	D	1		
Ápoltság	E	1		
Állapotmutató	(A+B+C+D-4)/16: 25%			
<u>Kezelési javaslat:</u>				
Azonnal kivágni

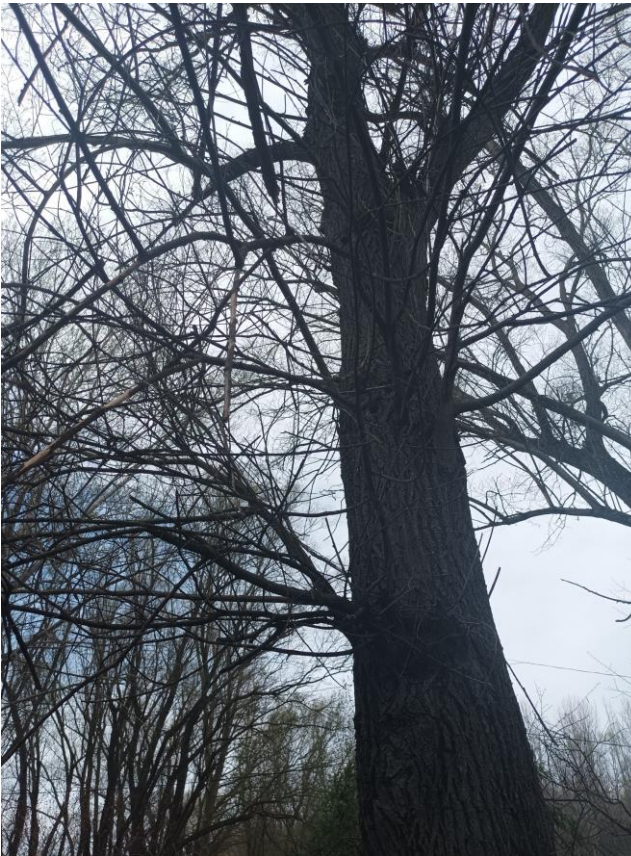
A törzs erős károsodása (több nagyfelületű seb, mély bekorhadások)					
<i>Koronaalap</i>		3			
Mechanikai behatásra keletkezett sérülés. korhadás: gombák által okozott felszíni fatest elhalás.					
<i>Korona</i>		C 3			
Sok száraz ág.					
<i>Életképesség</i>	D 2				
<i>Ápoltság</i>	E 1				
<i>Állapotmutató</i>	(A+B+C+D-4)/16: 31%				
<u>Kezelési javaslat:</u>					
Erős korona ápolás. Csonkolás.

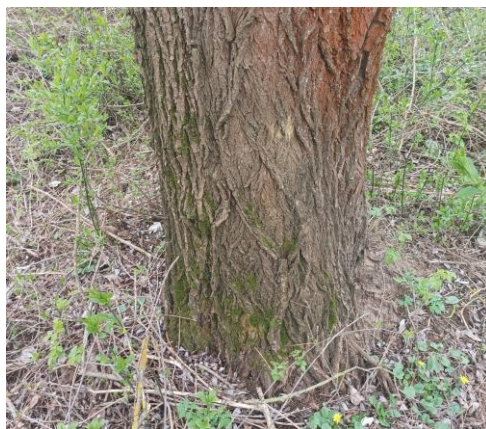
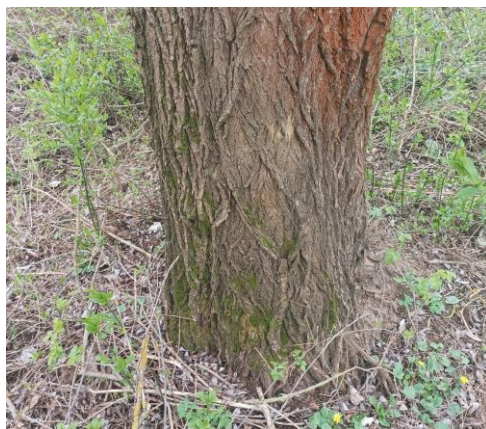
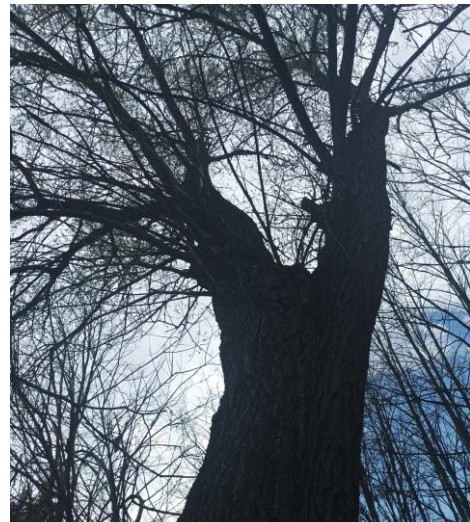
A törzs erős károsodása (több nagyfelületű seb, mély bekorhadások)							
Koronaalap		3					
Mechanikai behatásra keletkezett sérülés. korhadás: gombák által okozott felszíni fatest elhalás.

Korona		C 2					
Sok száraz ág.							
Életképesség		D 2

Ápoltság		E 1					
Állapotmutató		(A+B+C+D-4)/16: 33%					
<u>Kezelési javaslat:</u>							
Erős korona ápolás. Csonkolás.

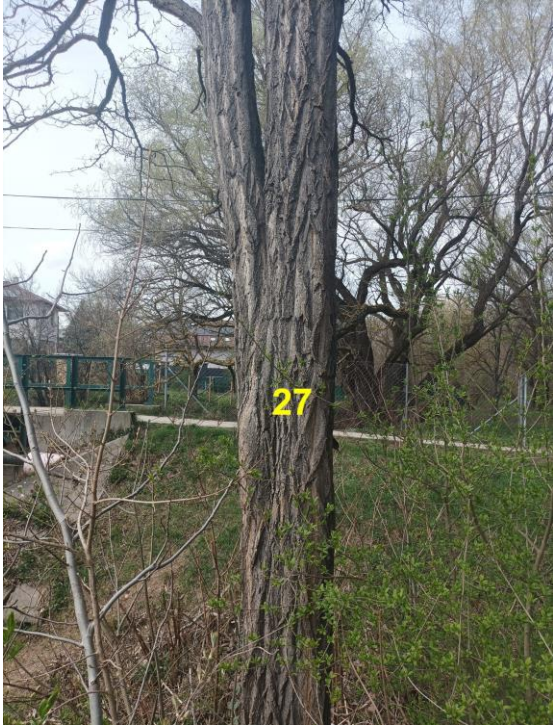
Törzs	B: 2			
						A törzs károsodása.				
						Koronaalap	2			
Mechanikai behatásra keletkezett sérülés.										
Korona	C: 2									
Sok száraz ág.										
Életképesség	D 3									
Ápoltság	E 1									
Állapotmutató	$(A+B+C+D-4)/16$: 38%									
<u>Kezelési javaslat:</u>										
Gyenge állapot. Jelenleg nem igényel beavatkozást. De figyelmet igényel.

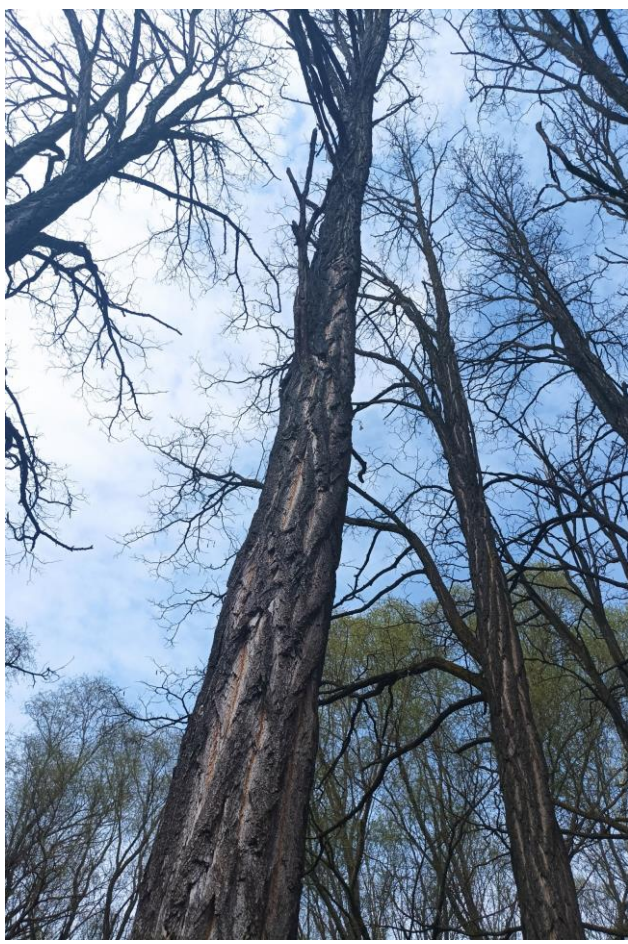
Koronaalap		2		
						Mechanikai behatásra keletkezett sérülés.				
Korona		C: 2								
Sok száraz ág.										
Életképesség	D 3									
Ápoltság	E 1									
Állapotmutató	$(A+B+C+D-4)/16: 44\%$									
<u>Kezelési javaslat:</u>										
Gyenge állapot. Jelenleg nem igényel beavatkozást. De figyelmet igényel.

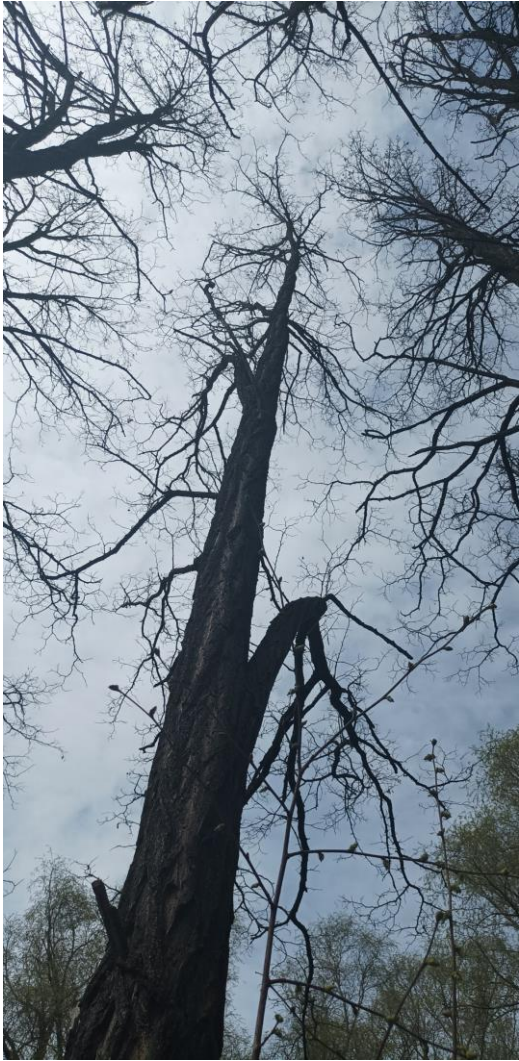
Gyökérnyak	3						
	Együttesen					A3		
Törzs		B 3						
Koronaalap		3						
Korona		C 2						
Sok száraz ág.								
Életképesség	D 3							
Ápoltság	E 1							
Állapotmutató	(A+B+C+D-4)/16: 44%							
<u>Kezelési javaslat:</u>								
Gyenge állapot. Jelenleg nem igényel beavatkozást. De figyelmet igényel.

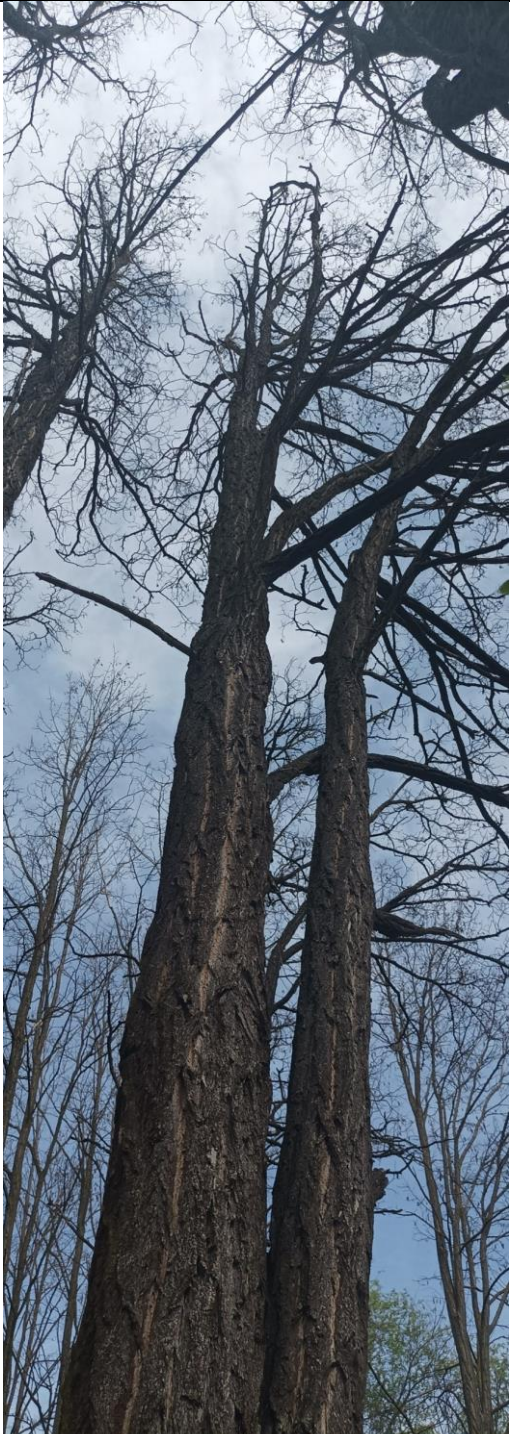
Gyökérnyak	3					
	Együttesen	A 3					
Törzs		B 3					
Koronaalap		3					
Korona		C2					
Sok száraz ág.							
Életképesség	D 1						
Ápoltság	E 1						
Állapotmutató	$(A+B+C+D-4)/16$: 44%						
<u>Kezelési javaslat:</u>							
Gyenge állapot. Jelenleg nem igényel beavatkozást. De figyelmet igényel.

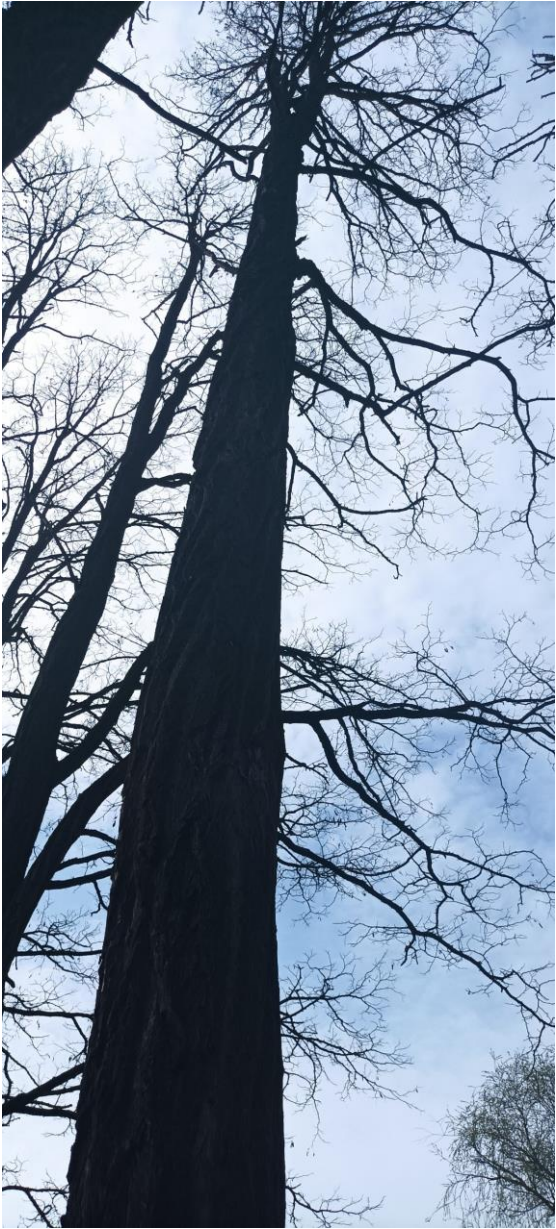
Gyökérnyak	3		
	Együttesen	A 3		
Törzs		B 3		
Koronaalap		3		
Korona		C 2		
Sok száraz ág.				
Életképesség	D 3			
Ápoltság	E 1			
Állapotmutató	$(A+B+C+D-4)/16$: 44%			
<u>Kezelési javaslat:</u>				
Gyenge állapot. Jelenleg nem igényel beavatkozást. De figyelmet igényel.

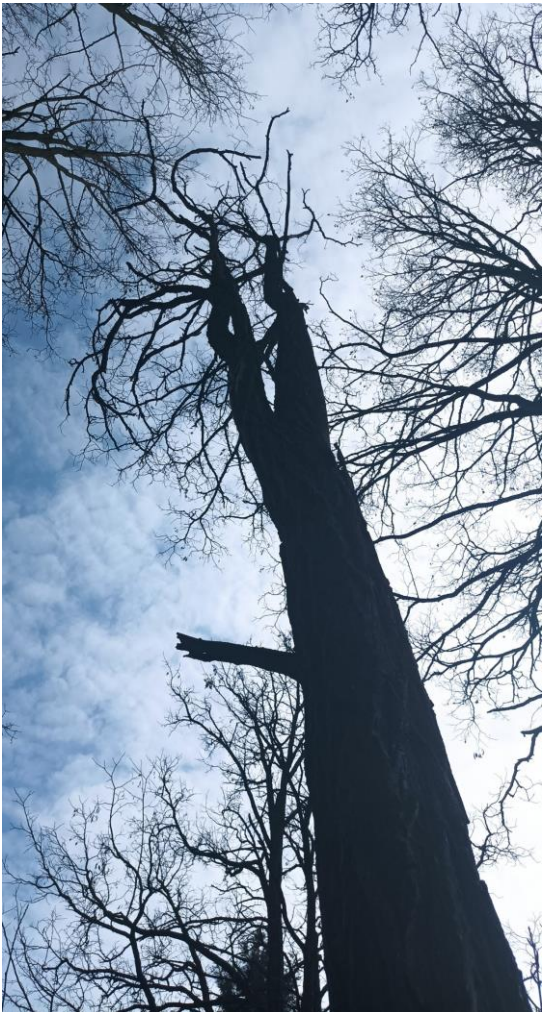
A törzs erős károsodása (több nagyfelületű seb, mély bekorhadások)						
Koronaalap	2					
Mechanikai behatásra keletkezett sérülés. korhadás: gombák által okozott felszíni fatest elhalás.

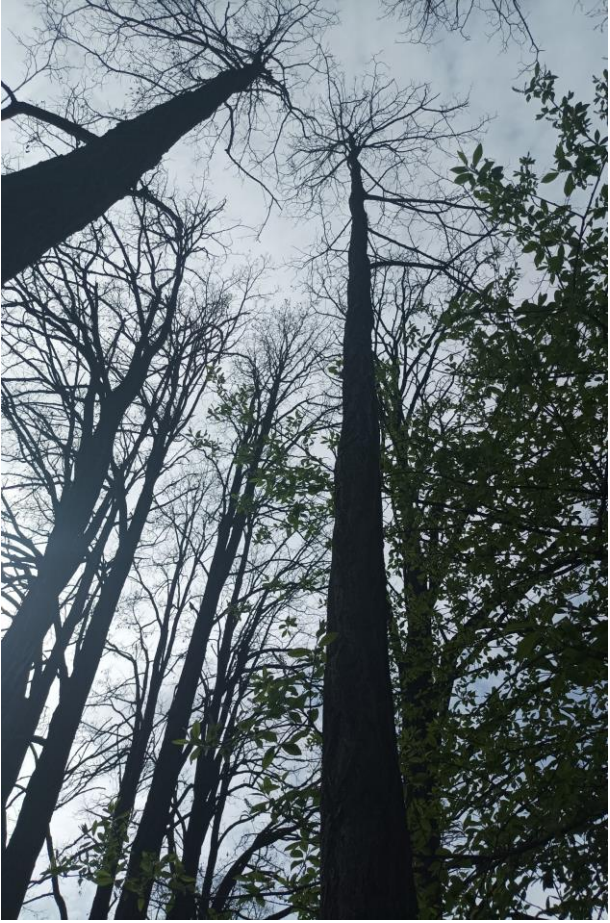
Gyökérnyak	3		
	Együttesen	A 3		
Törzs		B 3		
Koronaalap		3		
Korona		C 2		
Sok száraz ág.				
Életképesség	D 3			
Ápoltság	E 1			
Állapotmutató	(A+B+C+D-4)/16: 44%			
<u>Kezelési javaslat:</u>				
Gyenge állapot. Jelenleg nem igényel beavatkozást. De figyelmet igényel.

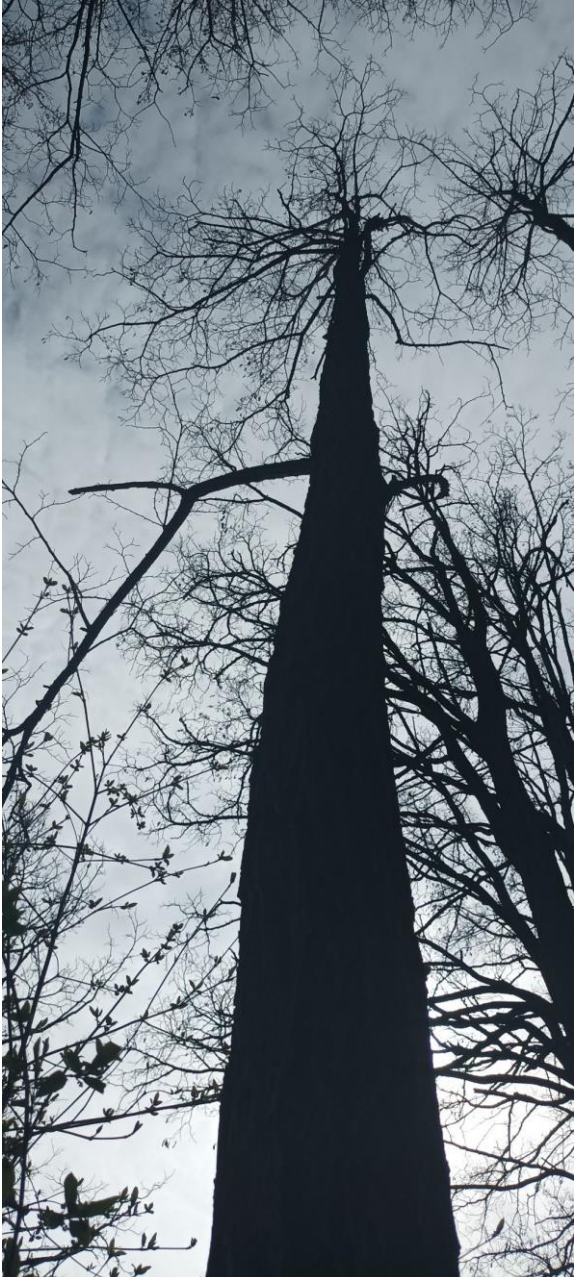
Gyökérnyak	3			
	Együttesen	A 3			
Törzs		B 3			
Koronaalap		3			
Korona		C 3			
Gyenge korona.					
Életképesség	D 3				
Ápoltság	E 1				
Állapotmutató	$(A+B+C+D-4)/16: 50\%$				
<u>Kezelési javaslat:</u>					
Gyenge állapot. Jelenleg nem igényel beavatkozást. De figyelmet igényel.

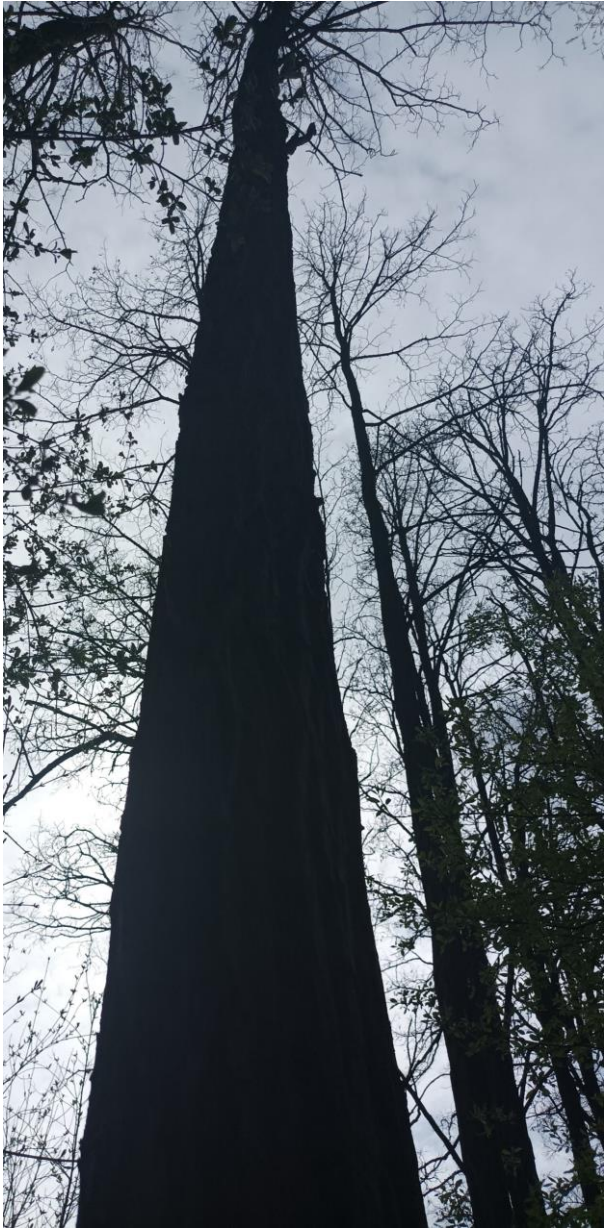
Gyökérnyak	3					
	Együttesen	A 3					
Törzs			B 3				
Koronaalap			3				
Korona			C 3				
Gyenge korona.							
Életképesség	D 1						
Ápoltság	E 1						
Állapotmutató	(A+B+C+D-4)/16: 50%						
<u>Kezelési javaslat:</u>							
Gyenge állapot. Jelenleg nem igényel beavatkozást. De figyelmet igényel.

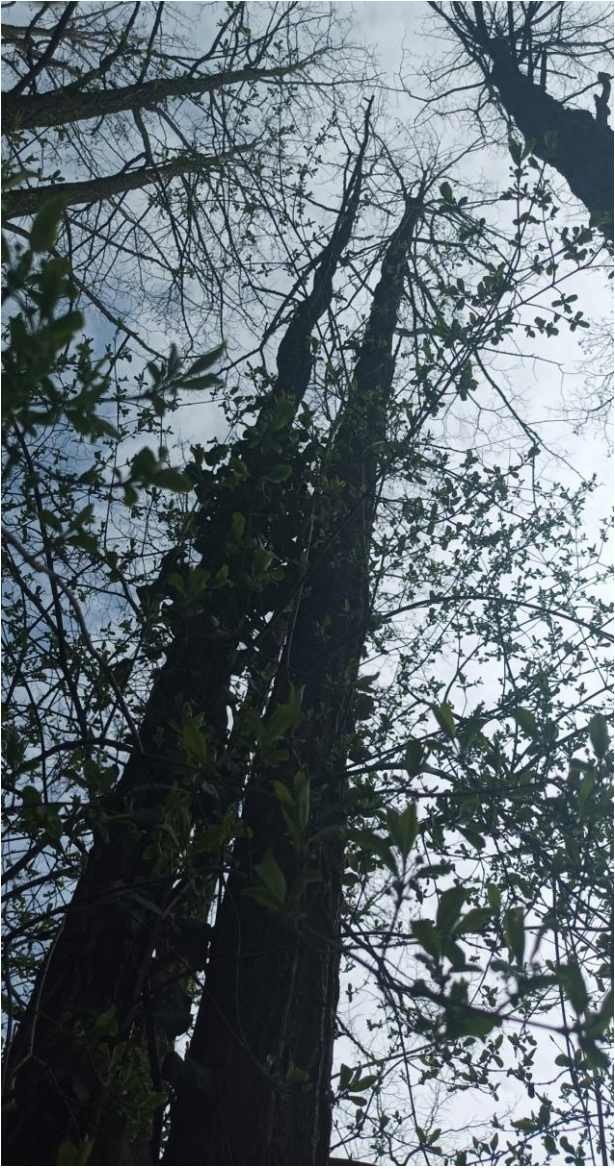
Gyökérnyak	3			
	Együttesen	A 3			
Törzs		B 3			
Koronaalap		3			
Korona		C 3			
Gyenge korona.					
Életképesség	D 3				
Ápoltság	E 1				
Állapotmutató	(A+B+C+D-4)/16: 50%				
<u>Kezelési javaslat:</u>					
Gyenge állapot. Jelenleg nem igényel beavatkozást. De figyelmet igényel.

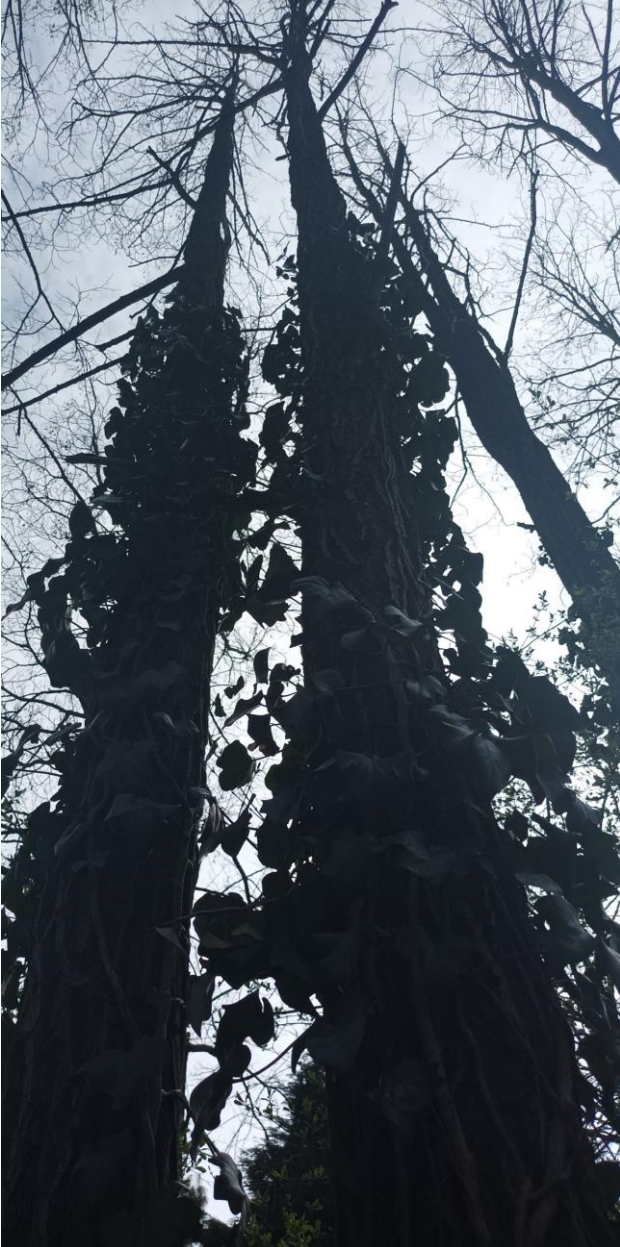
Gyökérnyak	3			
	Együttesen	A 3			
Törzs		B 3			
Koronaalap		3			
Mechanikai behatásra keletkezett sérülés. korhadás: gombák által okozott felszíni fatest elhalás.					
Korona		C 3			
Gyenge korona.					
Életképesség	D 3				
Ápoltság	E 1				
Állapotmutató	(A+B+C+D-4)/16: 50%

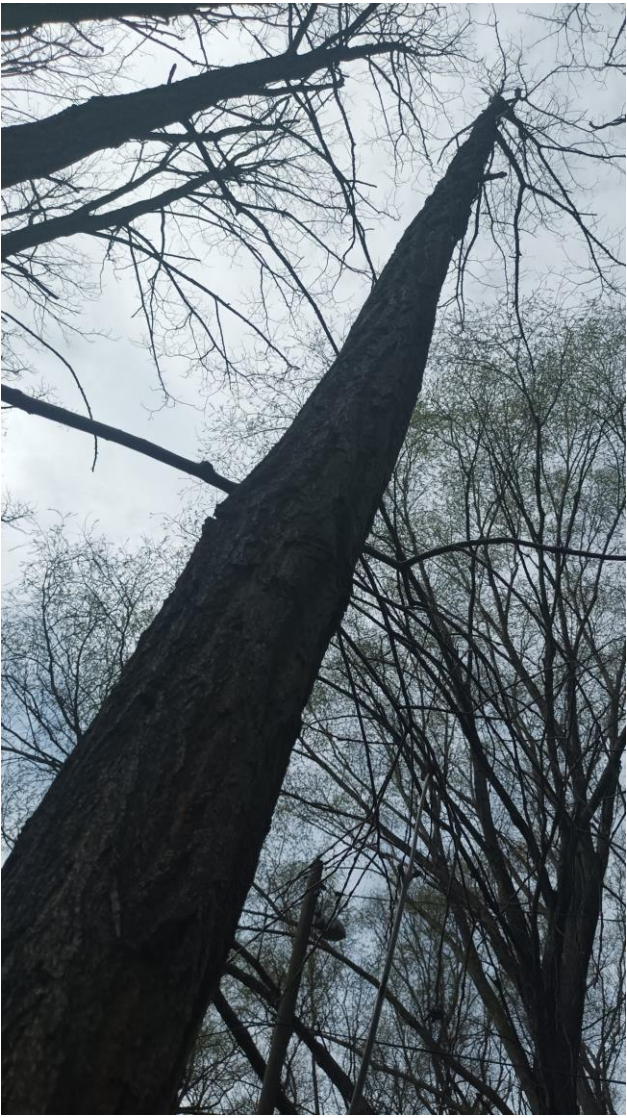
Gyökérnyak	3		
	Együttesen	A 3		
Törzs		B 3		
Koronaalap		3		
Mechanikai behatásra keletkezett sérülés. korhadás: gombák által okozott felszíni fatest elhalás.				
Korona		C 3		
Gyenge korona.				
Életképesség	D 3			
Ápoltság	E 1			
Állapotmutató	$(A+B+C+D-4)/16$: 50%			
<u>Kezelési javaslat:</u>

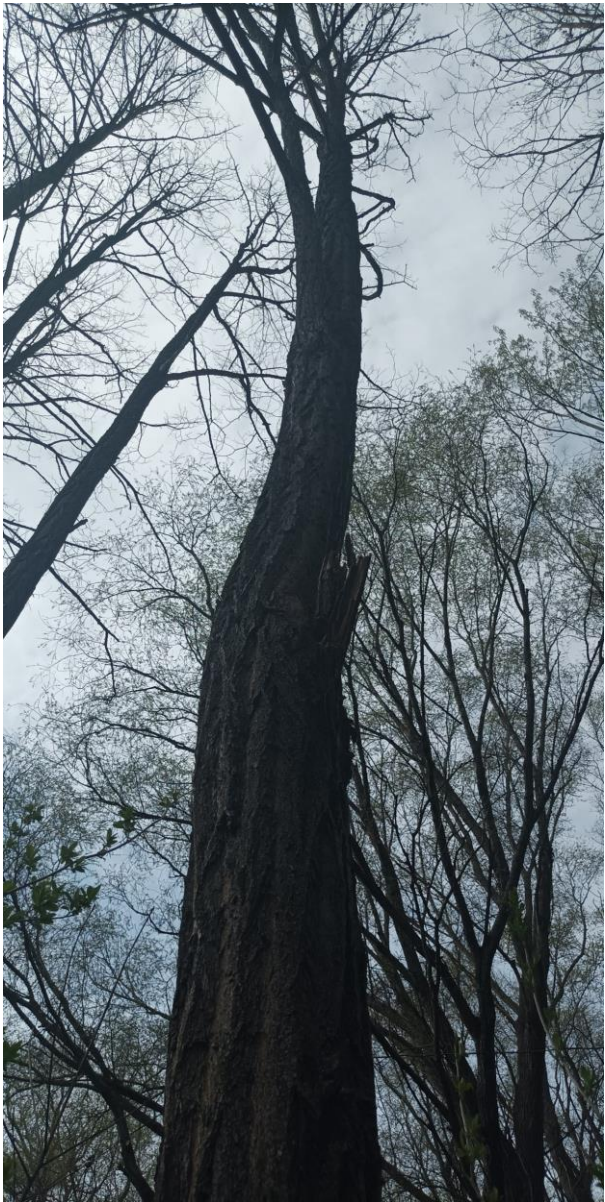
Gyökérnyak	3					
	Együttesen	A 3					
Törzs			B 3				
Koronaalap			3				
Mechanikai behatásra keletkezett sérülés. korhadás: gombák által okozott felszíni fatest elhalás.							
Korona			C 3				
Gyenge korona.							
Életképesség	D 3						
Ápoltság	E 1
