# Favizsgálati jegyzőkönyvek és kezelési javaslat a Hidegkúti Horgásztó környéki fákról (II. rész terület).

## A tó közvetlen környéke

## FAVIZSGÁLATI JEGYZŐKÖNYVEK

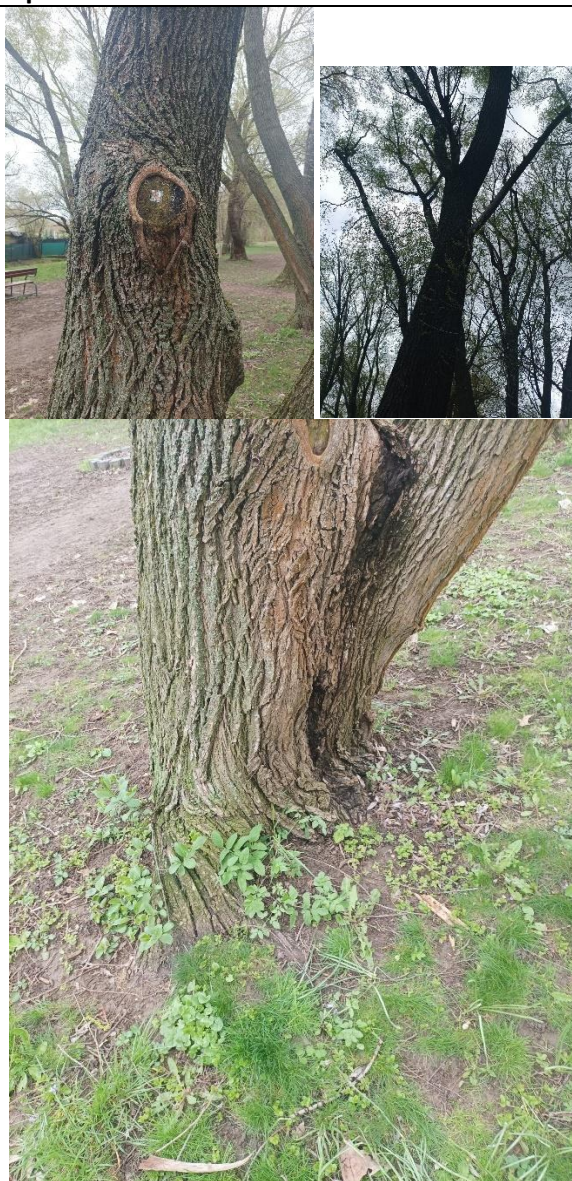
<b>A fa részeinek állapotértékelése</b>					
Gyökér és gyökérnyak	Gyökér	2			
	Gyökérnyak	2			
	Együttesen	A: 2			
Gyökérszeten és/vagy a gyökérnyakon látható erős fel-színi károsodás, jelentősen kedvezőtlen termőhelyen					
Törzs		B 2			
A törzs erős károsodása					
Koronaalap		2			
.					
Korona		C: 3			
sok elszáradt ág van					
Életképesség	D 1				
Ápoltság	E 1				
Állapotmutató	$(A+B+C+D-4)/16$ : 25%				
<b><u>Kezelési javaslat:</u></b>					
Sétányra veszélyes. Azonnal kivágni

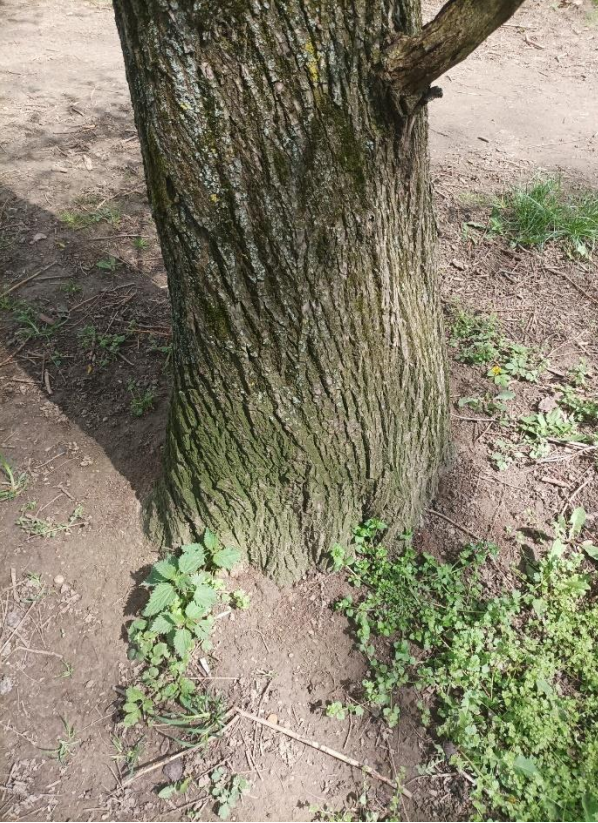
Gyökérnyak	2		
	Együttesen	A 2		
Törzs		B 2

Koronaalap		2		
Mechanikai behatásra keletkezett sérülés. korhadás: gombák által okozott felszíni fatest elhalás.				
Korona		C 3		
Életképesség	D 2

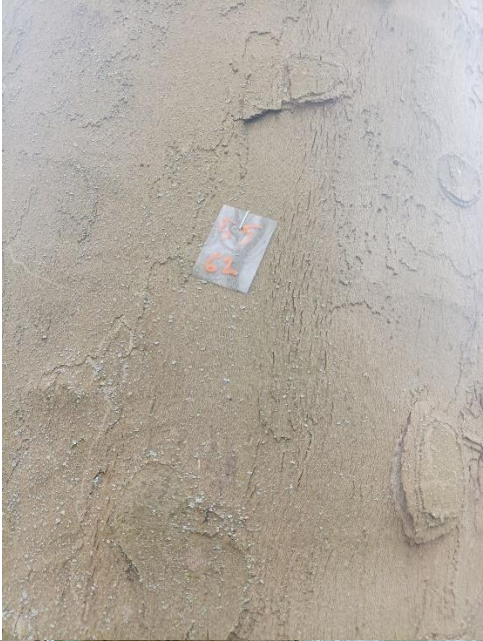
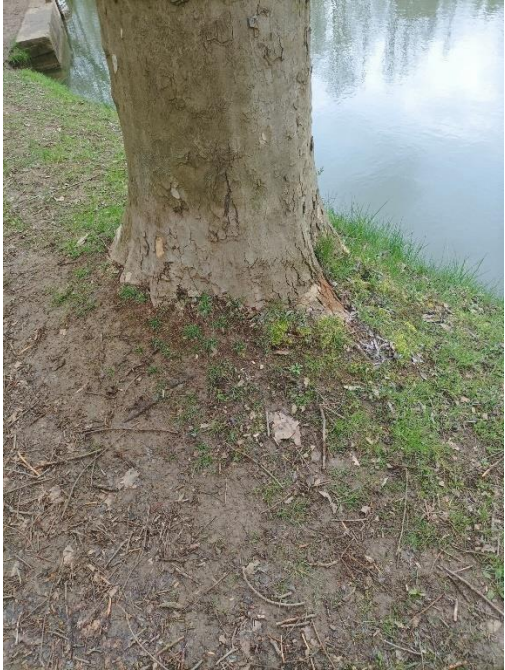
Élőhely értékelése: 3		A környezete: 3		Veszélyeztetés: 3	
<b>A fa részeinek állapotértékelése</b>					
Gyökér és gyökérnyak	Gyökér	4			
	Gyökérnyak	4			
	Együttesen	A 4			
Törzs		B 5			
Koronaalap		5			
Korona		C 4			
Életképesség	D 4				
Ápoltság	E 1				
Állapotmutató	$(A+B+C+D-4)/16$ : 81%				
<b><u>Kezelési javaslat:</u></b>					
Rendben.

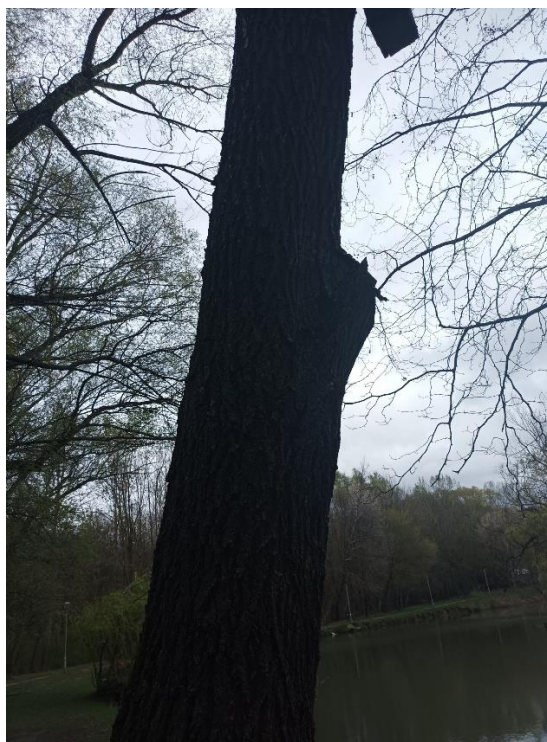
Élőhely értékelése: 2		A környezete: 2		Veszélyeztetés: 1	
<b>A fa részeinek állapotértékelése</b>					
Gyökér és gyökérnyak	Gyökér	2			
	Gyökérnyak	2			
	Együttesen	A 2			
Gyökérzetten és/vagy a gyökérnyakon látható erős fel-színi károsodás, jelentősen kedvezőtlen termőhelyen					
Törzs		B2			
A törzs erős károsodása (több nagyfelületű seb, mély bekorhadások) teljesen korhadt törzs					
Koronaalap		1			
Mechanikai behatásra keletkezett sérülés. korhadás: gombák által okozott felszíni fatest elhalás.					
Korona		C2			
Sok száraz ág.					
Életképesség	D 1				
Ápoltság	E 1				
Állapotmutató	$(A+B+C+D-4)/16$ : 19%				
<b><u>Kezelési javaslat:</u></b>					
Sétányra veszélyes. Azonnal kivágni

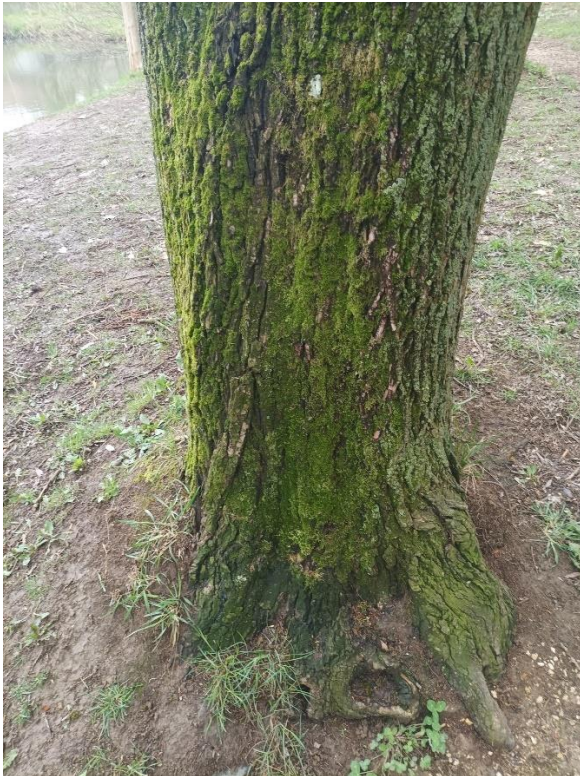
A törzs erős károsodása (több nagyfelületű seb, mély bekorhadások)							
Koronaalap		2					
Mechanikai behatásra keletkezett sérülés. korhadás: gombák által okozott felszíni fatest elhalás.							
Korona		C 2					
Sok száraz ág.							
Életképesség	D 2						
Ápoltság	E 1						
Állapotmutató	(A+B+C+D-4)/16: 25%						
<b><u>Kezelési javaslat:</u></b>							
Azonnal kivágni

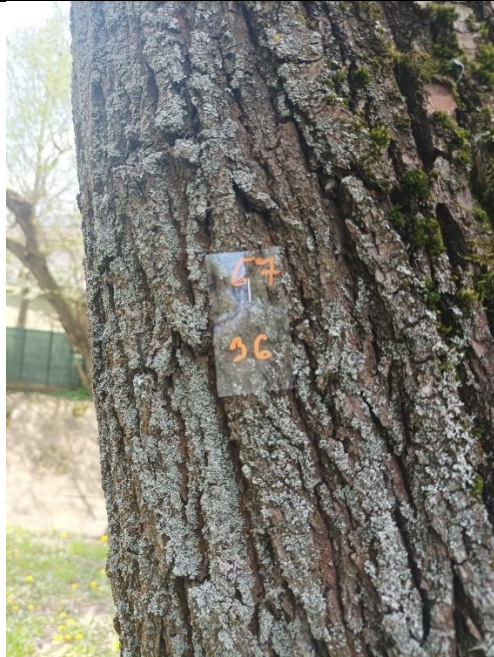
Koronaalap		2		
						Mechanikai behatásra keletkezett sérülés.				
Korona		C 2								
Sok száraz ág.										
Életképesség	D 2									
Ápoltság	E 1									
Állapotmutató	(A+B+C+D-4)/16: 38%									
<b><u>Kezelési javaslat:</u></b>										
Korona ápolás/csonkolás. 2 év.

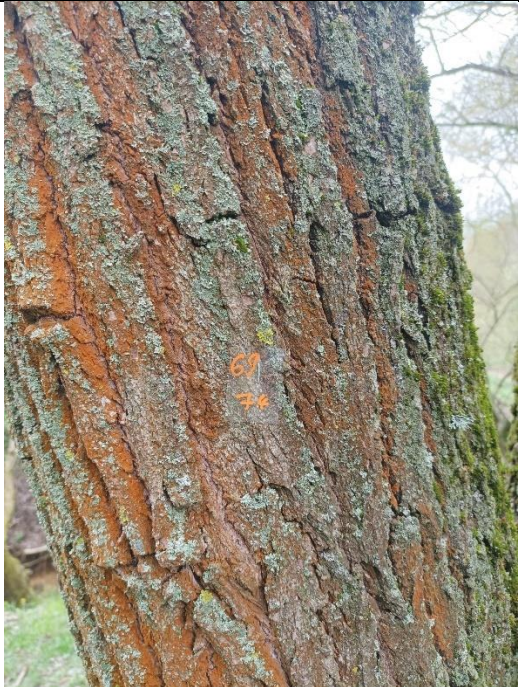
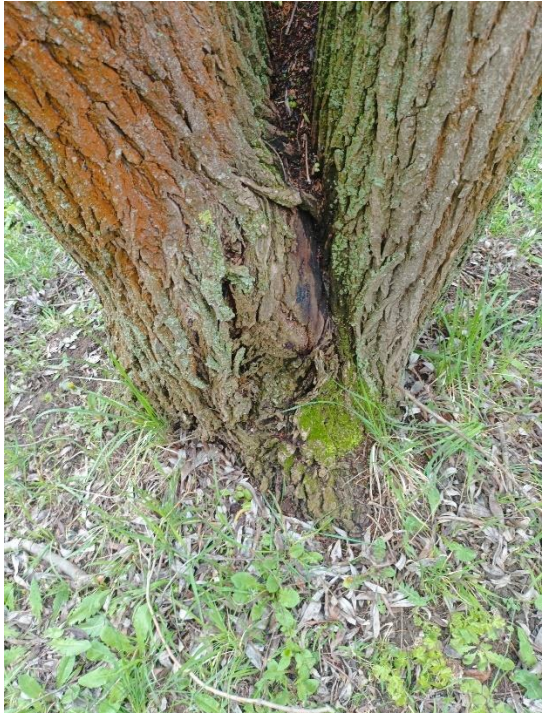
Gyökérnyak	2							
	Együttesen	A: 2							
Gyökérzetten és/vagy a gyökérnyakon látható felszíni károsodás.									
Törzs		B 1

A törzs korhadt									
Koronaalap		1							
Sérült.									
Korona		C 2							
Szárak ágak.									
Életképesség		D 1							
Ápoltság		E 1							
Állapotmutató		(A+B+C+D-4)/16: 12%							
<b><u>Kezelési javaslat:</u></b>									
Azonnal kivágni.

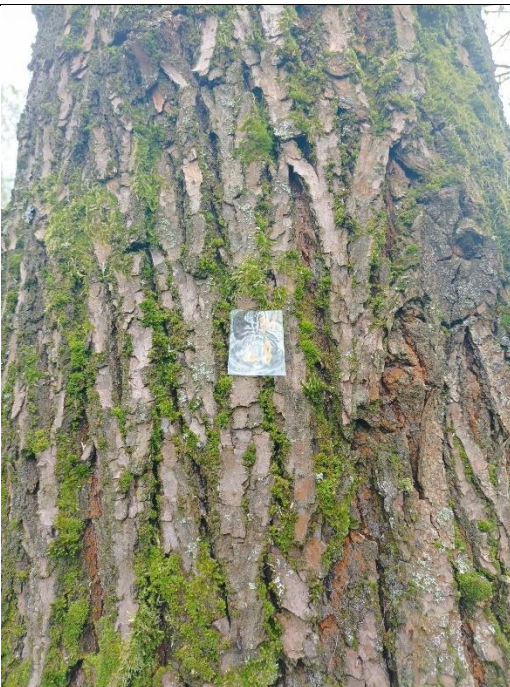
Mechanikai behatásra keletkezett sérülés.					
Korona		C: 3			
Sok száraz ág.					
Életképesség	D 2				
Ápoltság	E 1				
Állapotmutató	$(A+B+C+D-4)/16$ : 44%				
<b><u>Kezelési javaslat:</u></b>					
Koronaápolás! 2év.

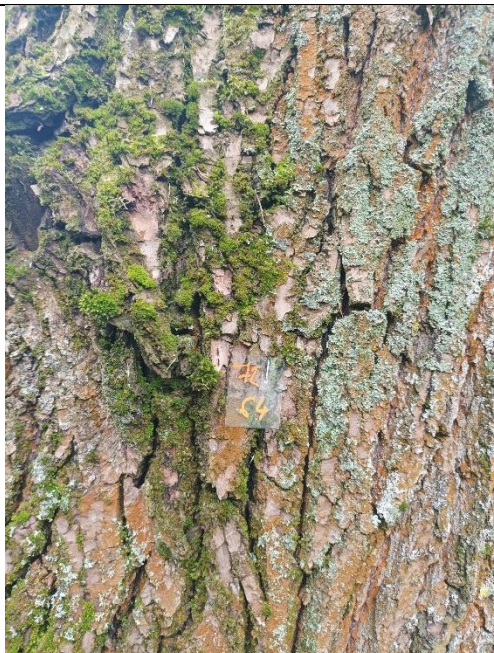
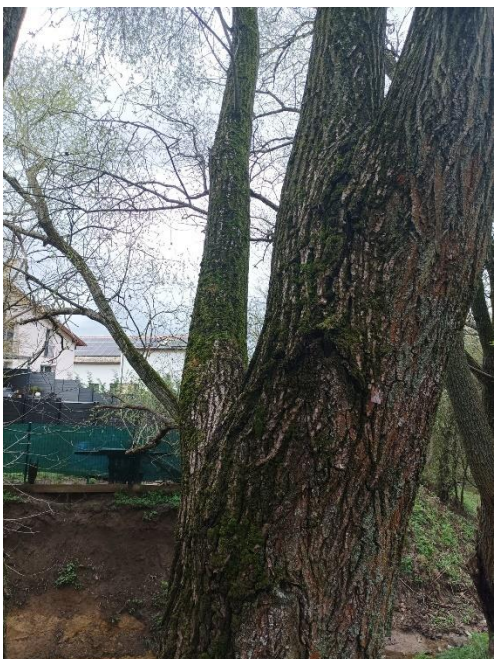
A törzs erős károsodása						
Koronaalap	3					
Mechanikai behatásra keletkezett sérülés.						
Korona	C 3

Sok száraz ág. Pusztuló korona.						
Életképesség	D 2					
Ápoltság	E 1					
Állapotmutató	$(A+B+C+D-4)/16$ : 44%					
<b><u>Kezelési javaslat:</u></b>						
Koronaápolás! 2év.

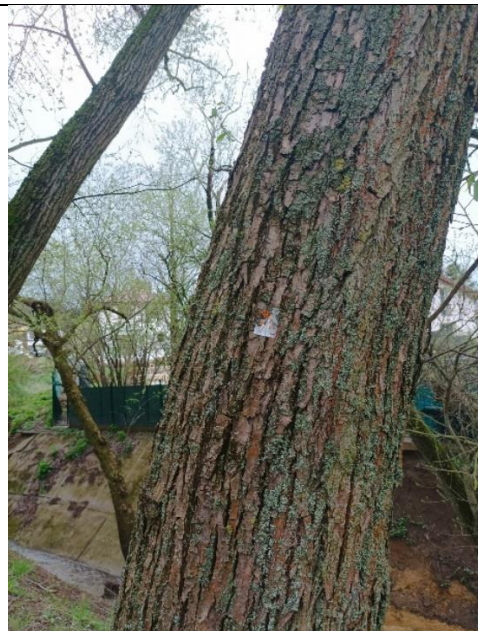
Gyökérnyak	1			
	Együttesen	A 1			
Gyökérzetten és/vagy a gyökérnyakon látható erős fel-színi károsodás, jelentősen kedvezőtlen termőhelyen. Gyökérnyaki odú, a gyökérben is.					
Törzs		B 2			
A törzs korhadt.					
Koronaalap		3			
Korona		C2			
Sok száraz ág.					
Életképesség	D 1				
Ápoltság	E 1				
Állapotmutató	(A+B+C+D-4)/16: 13%				
<b><u>Kezelési javaslat:</u></b>					
Azonnal kivágni.

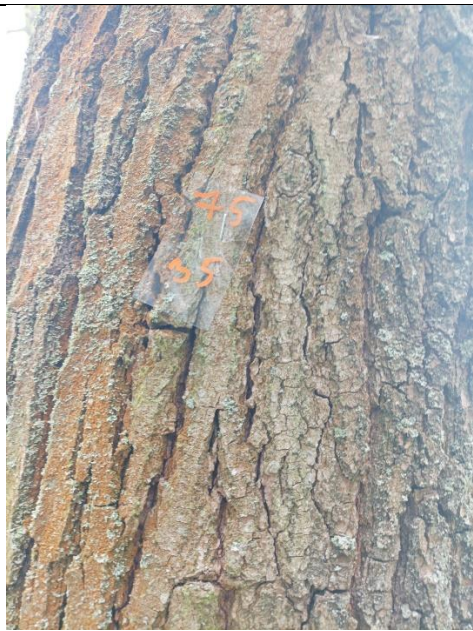
Gyökérnyak	2		
	Együttesen	A 2		
Gyökérzeten és/vagy a gyökérnyakon látható erős fel-színi károsodás, jelentősen kedvezőtlen termőhelyen.				
Törzs		B 1		
A törzs korhad.				
Koronaalap		1		
Mechanikailag sérült, bekorhad.				
Korona		C 1		
Sok száraz ág. Szinte elpusztult korona.				
Életképesség	D 1			
Ápoltság	E 1			
Állapotmutató	(A+B+C+D-4)/16: 6%			
<b><u>Kezelési javaslat:</u></b>				
Azonnal kivágni

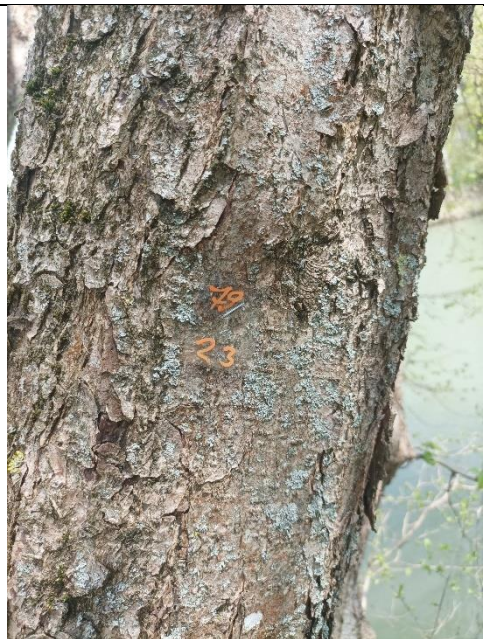
Gyökérnyak	3			
	Együttesen	A 4			
Törzs		B 3			
Koronaalap		3			
Korona		C 4			
Életképesség	D 4				
Ápoltság	E 1				
Állapotmutató	(A+B+C+D-4)/16: 69%				
<b><u>Kezelési javaslat:</u></b>					
Rendben.

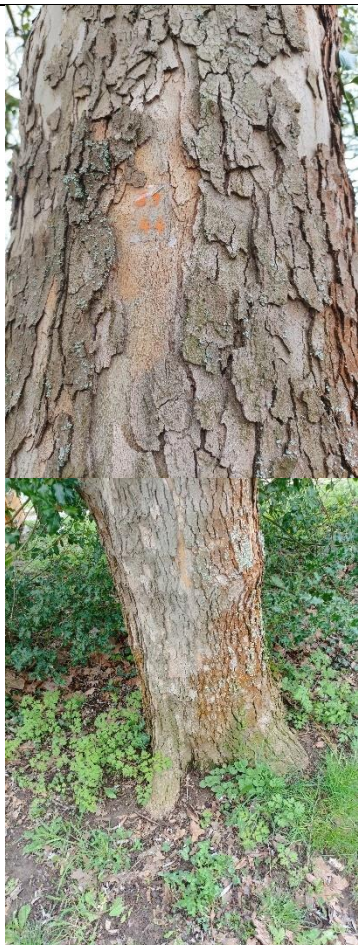
Gyökérnyak	4			
	Együttesen	A 4			
Törzs		B 5			
Koronaalap		5			
Korona		C 4			
Életképesség	D 5				
Ápoltság	E 1				
Állapotmutató	(A+B+C+D-4)/16: 88%				
<b><u>Kezelési javaslat:</u></b>					
Rendben

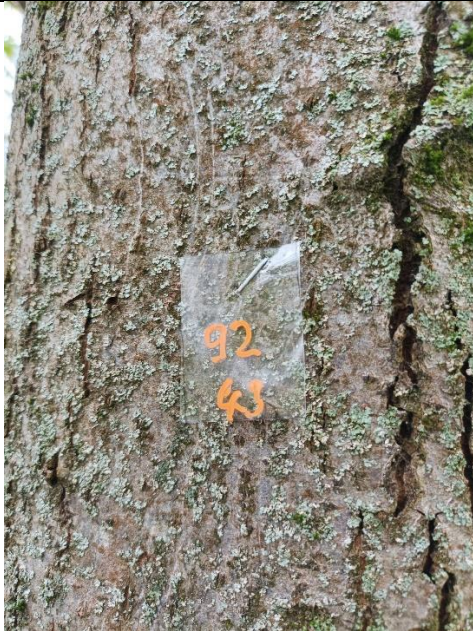
Gyökérnyak	3			
	Együttesen				
Taposás.					
Törzs		B 3			
Kisebb sérülések					
Koronaalap		4			
Mechanikai behatásra keletkezett sérülés. korhadás: gombák által okozott felszíni fatest elhalás.					
Korona		C 3			
Gyenge korona.					
Életképesség	D 3				
Ápoltság	E 1				
Állapotmutató	(A+B+C+D-4)/16: 50%				
<b><u>Kezelési javaslat:</u></b>					
Szárazág metszés

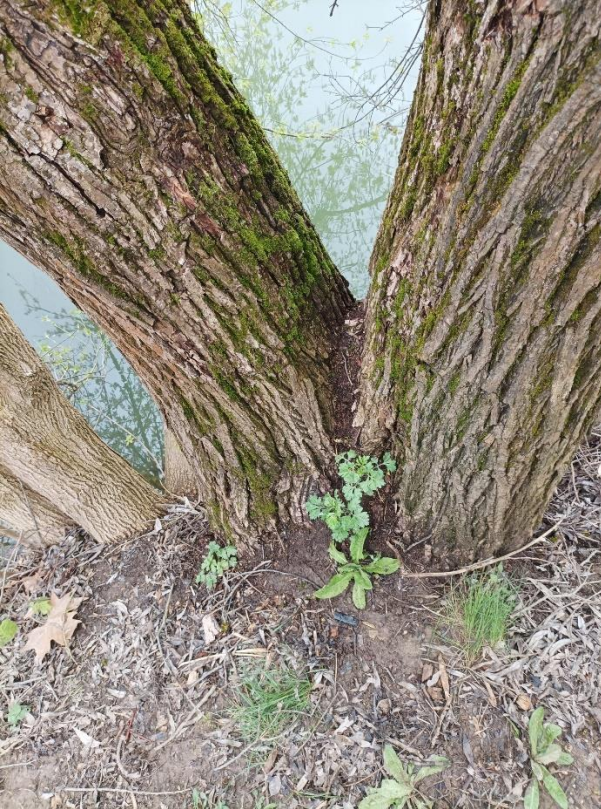
Koronaalap		2			
Korona		C 2			
Gyenge korona.					
Életképesség	D 3				
Ápoltság	E 1				
Állapotmutató	(A+B+C+D-4)/16: 44%				
<b><u>Kezelési javaslat:</u></b>					
Szárazág metszés

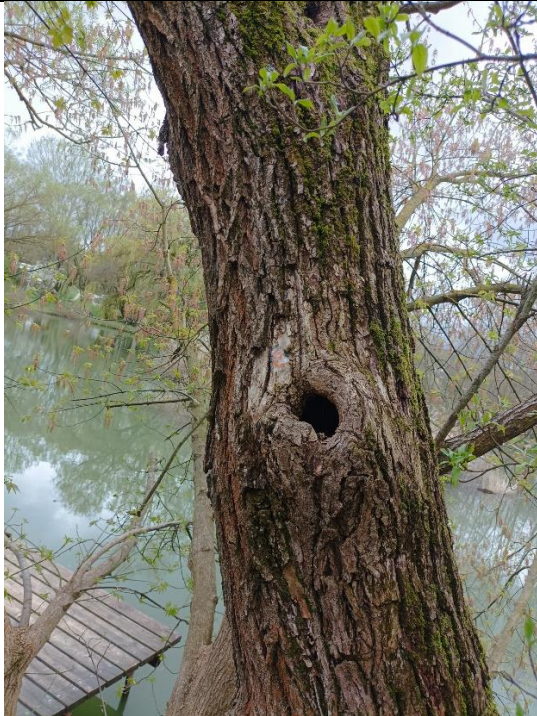
Gyökérnyak	4			
	Együttesen				
Taposás.					
Törzs		B 2			
Mély odú, korhadó törzs					
Koronaalap		3			
Mechanikai behatásra keletkezett sérülés. korhadás: gombák által okozott felszíni fatest elhalás.					
Korona		C 2			
Gyenge korona.					
Életképesség	D 2				
Ápoltság	E 1				
Állapotmutató	(A+B+C+D-4)/16: 31%				
<b><u>Kezelési javaslat:</u></b>					
Stég felett. Veszélyes. Azonnal kivágni.

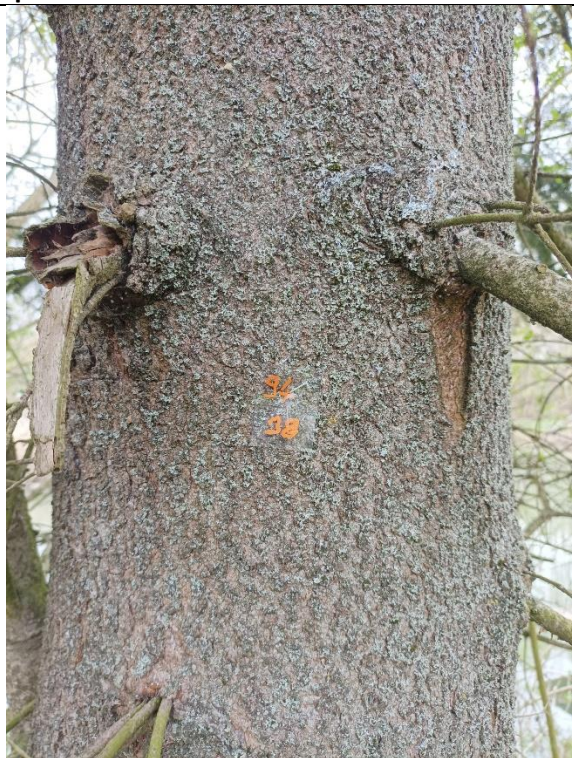
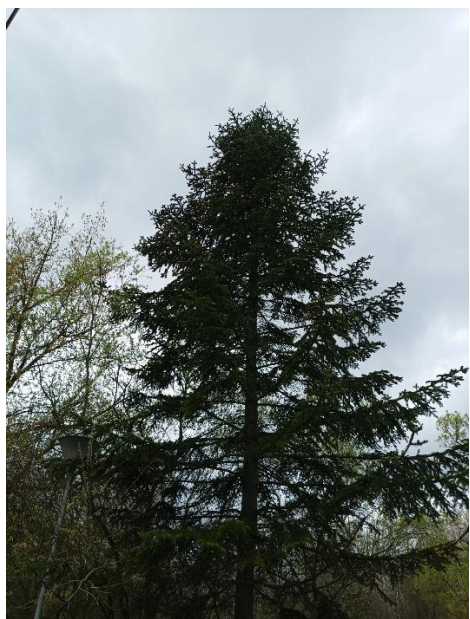
Törzs	B 5

Koronaalap	4				
						Korona	C 5				
						Életképesség	D 4				
						Ápoltság	E 1				
Állapotmutató	(A+B+C+D-4)/16: 88%										
<b><u>Kezelési javaslat:</u></b>											
Rendben

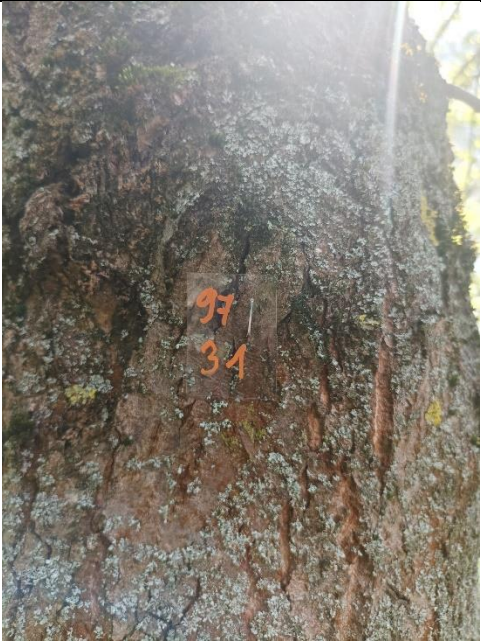
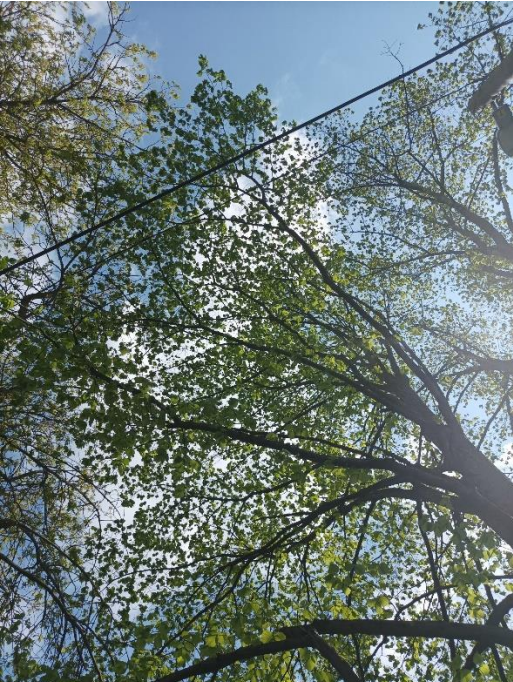
Gyökérnyak	3					
	Együttesen	A 3					
Taposás

Törzs	B 3						
Kisebb sérülések.							
Koronaalap	3						
Fajra jellemző terhelt koronaalap.							
Korona	C 3						
Gyenge korona.							
Életképesség	D 3						
Ápoltság	E 1						
Állapotmutató	(A+B+C+D-4)/16: 50%						
<b><u>Kezelési javaslat:</u></b>							
A vezeték miatt egy úrszelvény szabadító metszést javaslok.

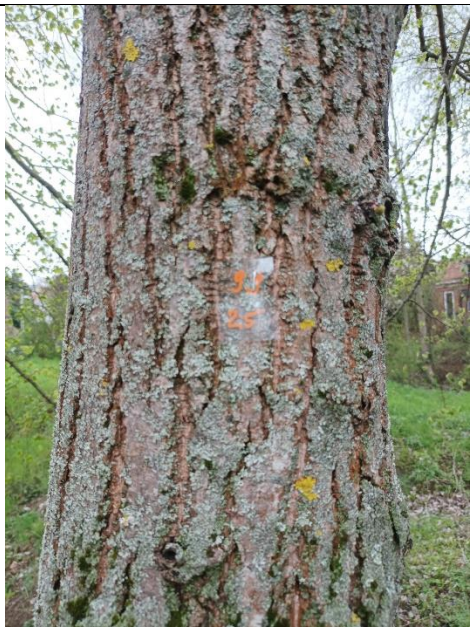
Gyökérnyak	4		
	Együttesen	A 4		
Taposás				
Törzs		B 3		
Kisebb sérülések.				
Koronaalap		3		
Fajra jellemző terhelt koronaalap.				
Korona		C 3		
Gyenge korona.				
Életképesség	D 3			
Ápoltság	E 1			
Állapotmutató	(A+B+C+D-4)/16: 50%			
<b><u>Kezelési javaslat:</u></b>				
Gyenge állapot. Jelenleg nem igényel beavatkozást. De figyelmet igényel.

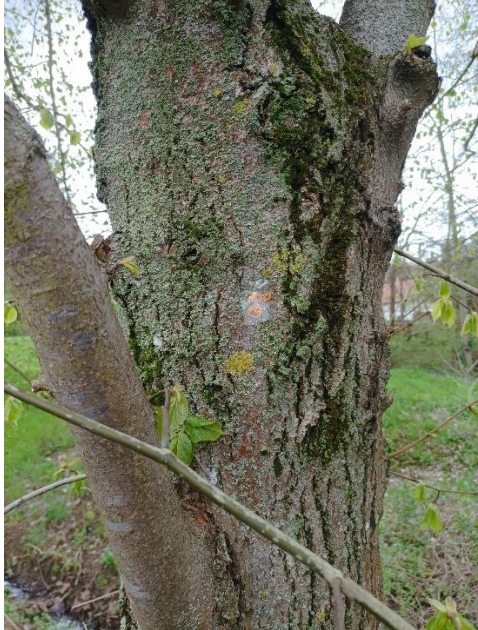
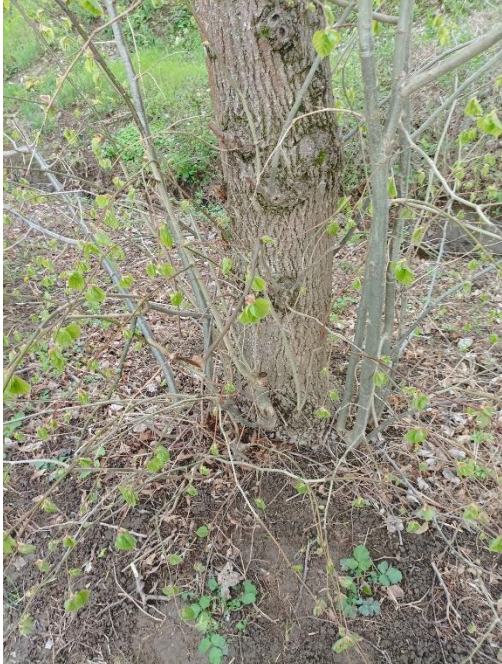
Gyökérnyak	3			
	Együttesen				
Taposás					
Törzs		B 3			
Sok sérülés					
Koronaalap		3			
Terhelt, beteg koronaalap.					
Korona		C 2			
Alászorult egyed. Pusztuló korona. Sétányra veszélyes.					
Életképesség	D 2

Ápoltság	E 1				
Állapotmutató	(A+B+C+D-4)/16: 38%				
<b><u>Kezelési javaslat:</u></b>					
Túl sűrűn vannak az egyedek. Ez a leggyengébb. A sétány miatt és a többiek érdekében kivágását javaslom.

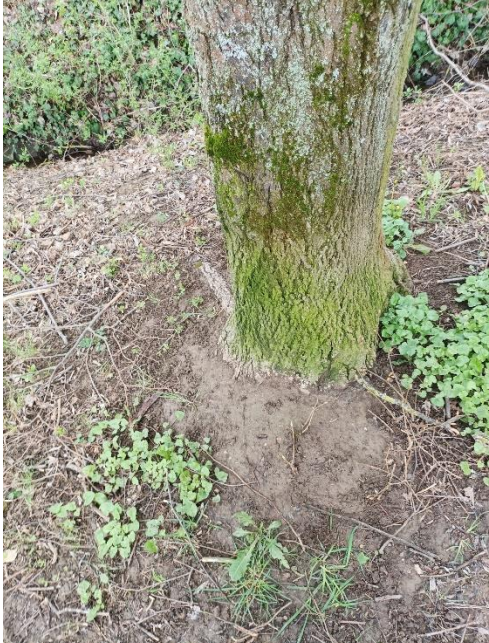
Korona					
Életképesség	D 3				
Ápoltság	E 1				
Állapotmutató	$(A+B+C+D-4)/16$ : 69%				
<b><u>Kezelési javaslat:</u></b>

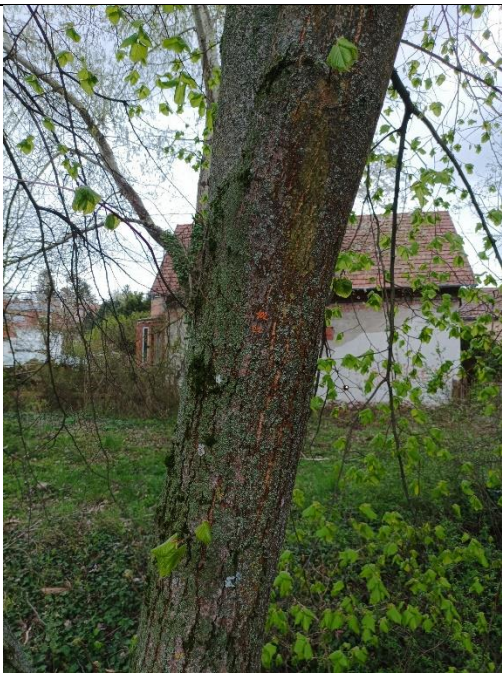
Gyökérnyak	3			
	Együttesen				
Taposás					
Törzs		B 2			
Sok sérülés					
Koronaalap		3			
Terhelt koronaalap					
Korona		C 2			
Gyenge korona.					
Életképesség	D 2				
Ápoltság	E 1				
Állapotmutató	(A+B+C+D-4)/16: 31%				
<b><u>Kezelési javaslat:</u></b>					
A túloldali fűz miatt is ki.

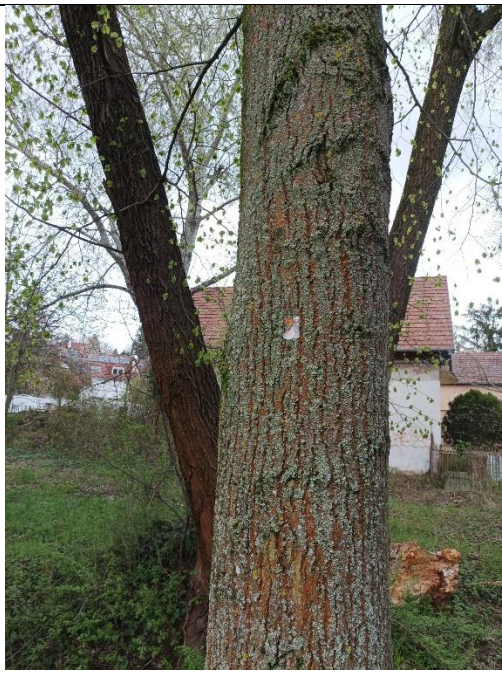
Gyökérnyak	4						
	Együttesen	A 4						
Taposás								
Törzs		B 4						
Koronaalap			3					
Terhelt koronaalap								
Korona			C 4					
Életképesség			D 3					
Ápoltság			E 1					
Állapotmutató			(A+B+C+D-4)/16: 63%					
<b><u>Kezelési javaslat:</u></b>								
Gyenge állapot. Jelenleg nem igényel beavatkozást. De figyelmet igényel.

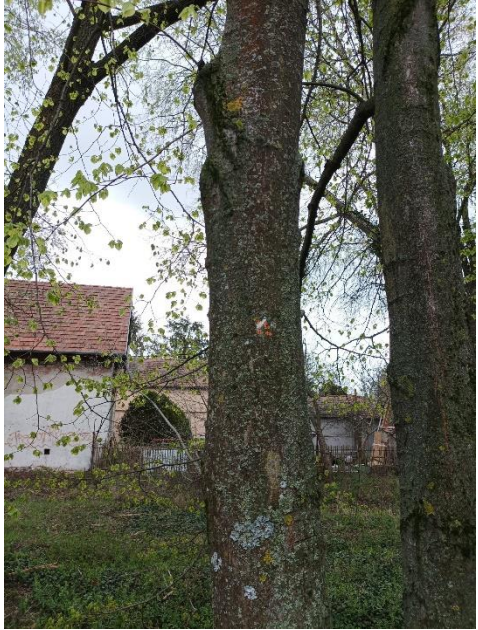
Gyökérnyak	3						
	Együttesen					A 3		
Törzs		B 3						
Sok sérülés. Hármas ikertörzs								
Koronaalap		3						
Terhelt								
Korona		C 3						
Gyenge korona.								
Életképesség	D 3							
Ápoltság	E 1							
Állapotmutató	(A+B+C+D-4)/16: 50%							
<b><u>Kezelési javaslat:</u></b>								
A két szélső eltávolítása javasolt.

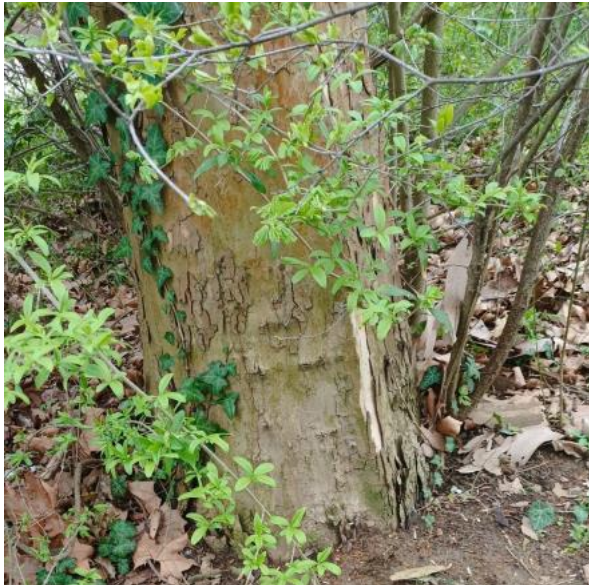
Korona					
Néhány szárazág					
Életképesség	D 3				
Ápoltság	E 1				
Állapotmutató	$(A+B+C+D-4)/16: 50\%$				
<b><u>Kezelési javaslat:</u></b>					
Rendben.
