Favizsgálati jegyzőkönyvek és kezelési javaslat a Hidegkúti Horgásztó környéki fákról (I. rész terület).

Árok és épületek közötti terület

FAVIZSGÁLATI JEGYZŐKÖNYVEK

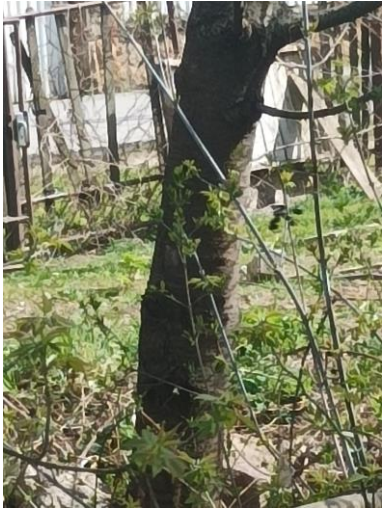
Megrendelő: II. Kerületi Kulturális Közhasznú Nonprofit Korlátolt Felelősségű Társaság			Projekt: A Hidegkúti Horgásztó környezetének veszélytelenítése Deme Zsolt: deme.zsolt@kulturkuria.hu ; 06202997700		
Térképi azonosító: h2		Koordináták	X: 247236,03	Y: 643071,93	
Fafaj kód: MK	Magyar név: Magas kőris		Tudományos név: Fraxinus excelsior		
Törzsátmérő: 29	Famagasság: 17	Koronaátmérő: 11	A fa elhelyezkedése 3		
Élőhely értékelése: 3		A környezete: 2		Veszélyeztetés: 1	
A fa részeinek állapotértékelése					
Gyökér és gyökérnyak	Gyökér	3			
	Gyökérnyak	3			
	Együttesen	A: 3			
Kerítéshez közel					
Törzs		B: 4

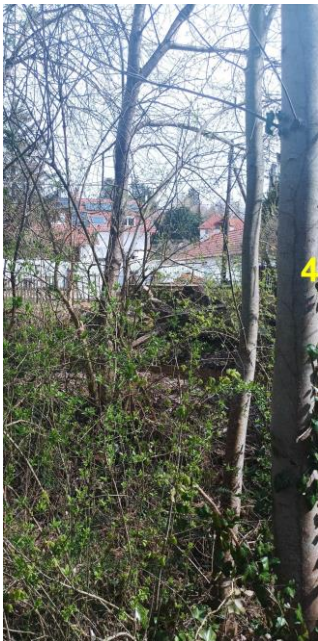
Megrendelő: II. Kerületi Kulturális Közhasznú Nonprofit Korlátolt Felelősségű Társaság			Projekt: A Hidegkúti Horgászto környezetének veszélytelenítése Deme Zsolt: deme.zsolt@kulturkuria.hu ; 06202997700 Vámos Ágnes: info@kulturkuria.hu	
Térképi azonosító: h4		Koordináták	X: 247222,12	Y: 643066,50
Fafaj kód: CSNY	Magyar név: Cseresznye		Tudományos név: Prunus avium	
Törzsátmérő: 24	Famagasság: 19	Koronaátmérő: 8	A fa elhelyezkedése 3	
Élőhely értékelése: 3		A környezete: 3		Veszélyeztetés: 4
A fa részeinek állapotértékelése				
Gyökér és gyökérnyak	Gyökér	4		
	Gyökérnyak	4		
	Együttesen	A 4		
Kerítés				
Törzs		B 4

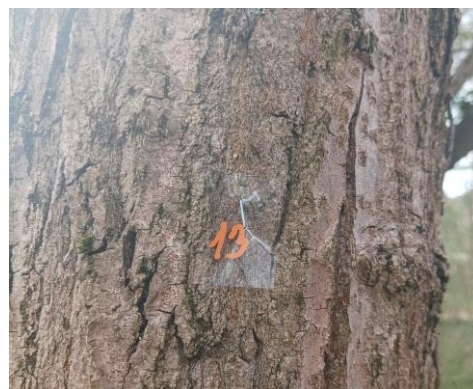
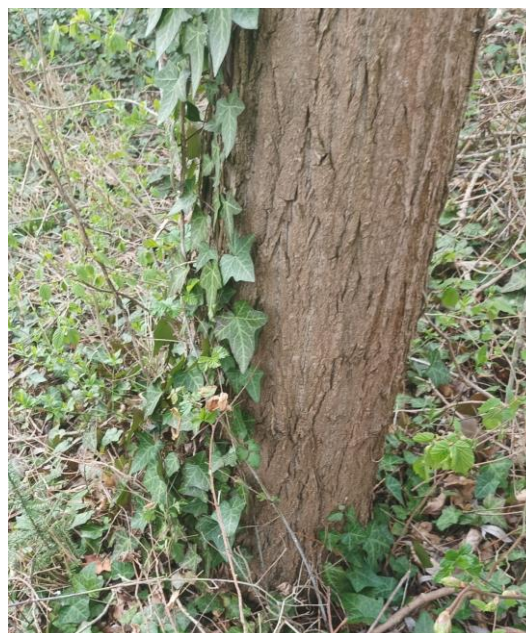
Megrendelő: II. Kerületi Kulturális Közhasznú Nonprofit Korlátolt Felelősségű Társaság			Projekt: A Hidegkúti Horgászto környezetének veszélytelenítése Deme Zsolt: deme.zsolt@kulturkuria.hu ; 06202997700 Vámos Ágnes: info@kulturkuria.hu	
Térképi azonosító: h13		Koordináták	X: 247210,58	Y: 643034,47
Fafaj kód: FTNY	Magyar név: Fekete nyár		Tudományos név: Populus nigra	
Törzsátmérő: 28	Famagasság: 25	Koronaátmérő: 15	A fa elhelyezkedése 2	
Élőhely értékelése: 2		A környezete: 2		Veszélyeztetés: 4
A fa részeinek állapotértékelése				
Gyökér és gyökérnyak	Gyökér	3		
	Gyökérnyak	3		
	Együttesen	A 3

Gyökérszeten és/vagy a gyökérnyakon látható erős fel-színi károsodás, jelentősen kedvezőtlen termőhelyen				
Törzs		B3		
A törzs erős károsodása (több nagyfelületű seb, mély bekorhadások)				
Koronaalap		2		
Mechanikai behatásra keletkezett sérülés. korhadás: gombák által okozott felszíni fatest elhalás.				
Korona		C2		
Sok száraz ág.				
Életképesség	D 3			
Ápoltság	E 1			
Állapotmutató	$(A+B+C+D-4)/16$: 44%			
<u>Kezelési javaslat:</u>				
Szárazág metszés.

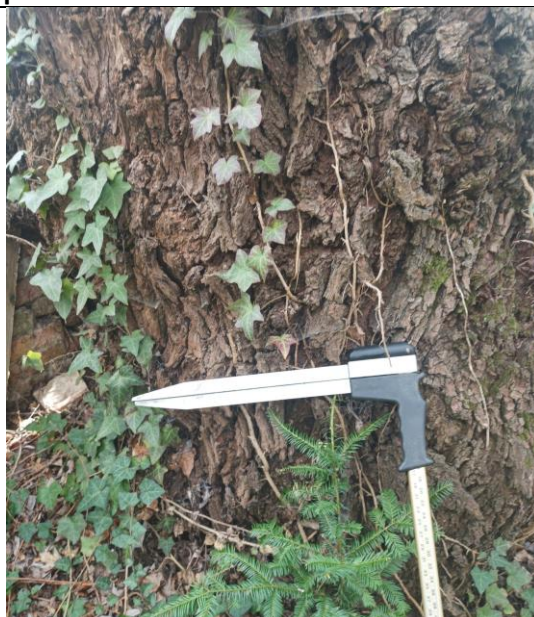
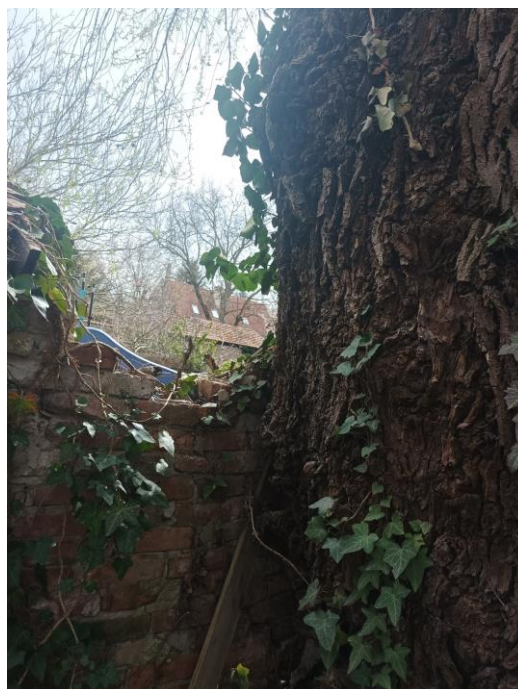
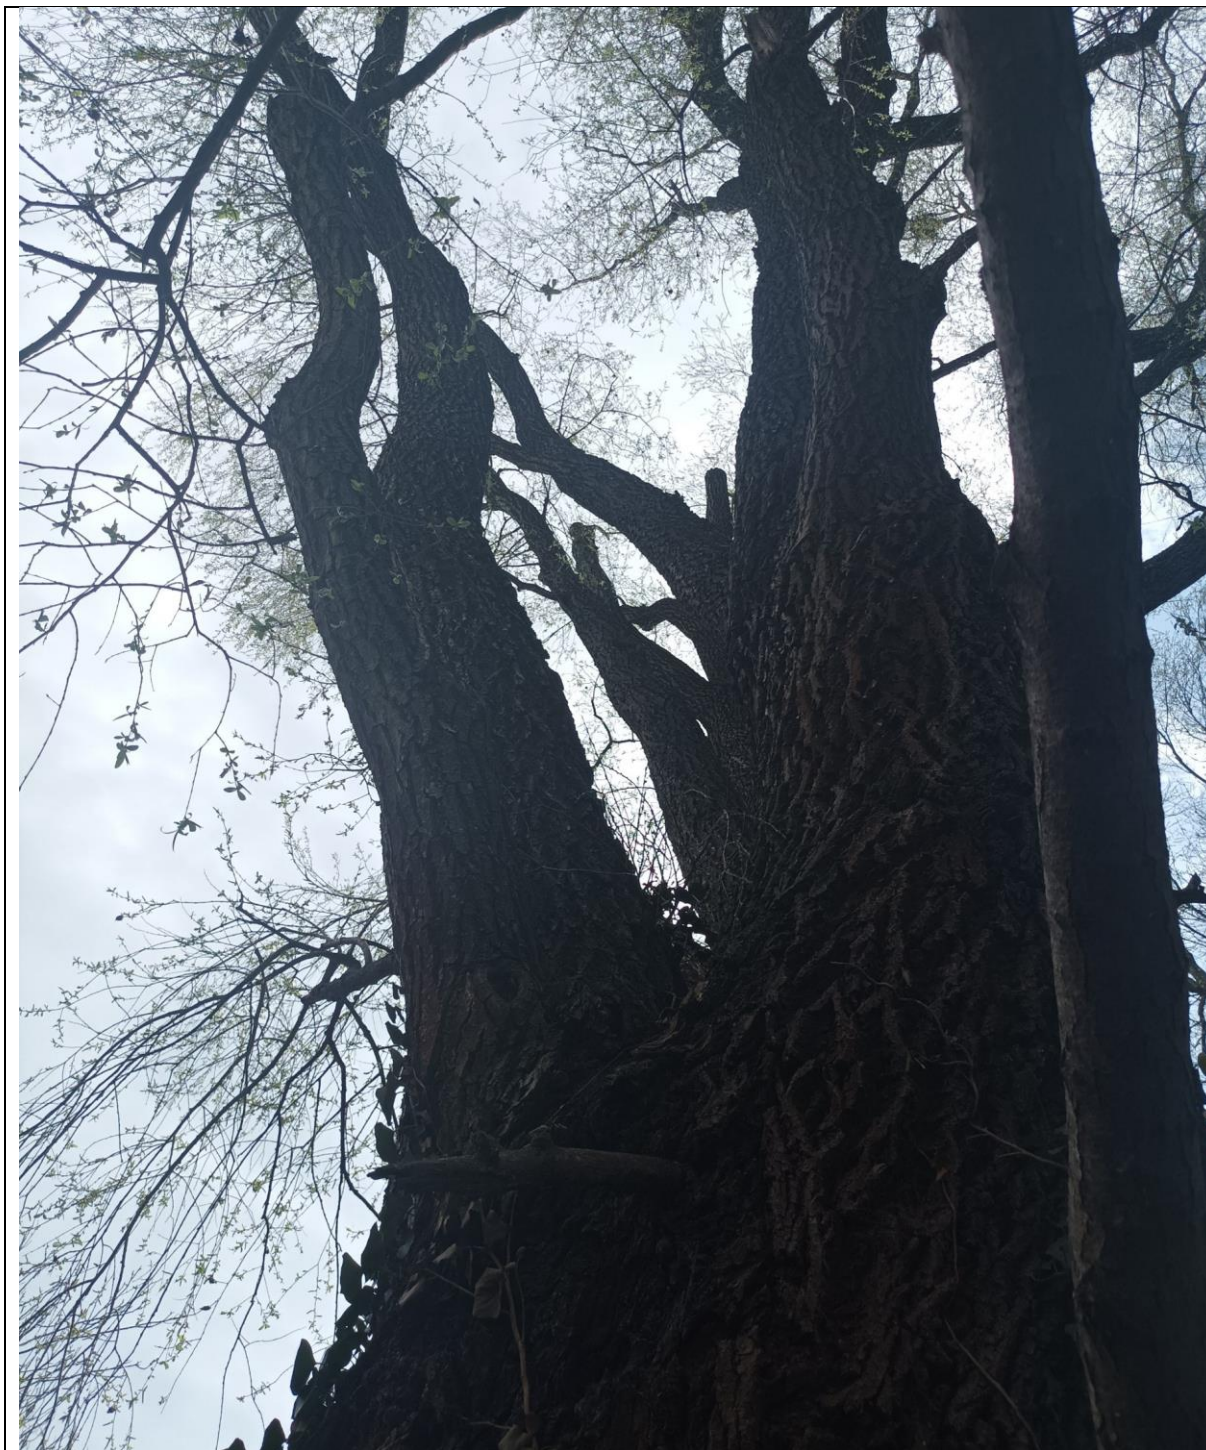
Megrendelő: II. Kerületi Kulturális Közhasznú Nonprofit Korlátolt Felelősségű Társaság			Projekt: A Hidegkúti Horgásztó környezetének veszélytelenítése Deme Zsolt: deme.zsolt@kulturkuria.hu ; 06202997700 Vámos Ágnes: info@kulturkuria.hu		
Térképi azonosító: h14		Koordináták	X: 247203,14	Y: 643043,00	
Fafaj kód: FFÜ	Magyar név: Fehér fűz		Tudományos név: Salix alba		
Törzsátmérő: 135	Famagasság: 30	Koronaátmérő: 21	A fa elhelyezkedése: 2		
Élőhely értékelése: 2		A környezete: 2		Veszélyeztetés: 4	
A fa részeinek állapotértékelése					
Gyökér és gyökérnyak	Gyökér	2			
	Gyökérnyak	1

Együttesen	A 1			
Gyökérszeten és/vagy a gyökérnyakon látható erős fel-színi károsodás, jelentősen kedvezőtlen termőhelyen					
Törzs					B 1
A törzs erős károsodása (több nagyfelületű seb, mély bekorhadások)					
Koronaalap					3
Mechanikai behatásra keletkezett sérülés. korhadás: gombák által okozott felszíni fatest elhalás.					
Korona					C 2
Sok száraz ág.					
Életképesség	D 3				
Ápoltság	E 1				
Állapotmutató	$(A+B+C+D-4)/16$: 19%				
<u>Kezelési javaslat:</u>					
Azonnal kivágni

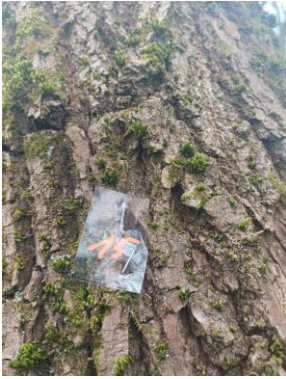
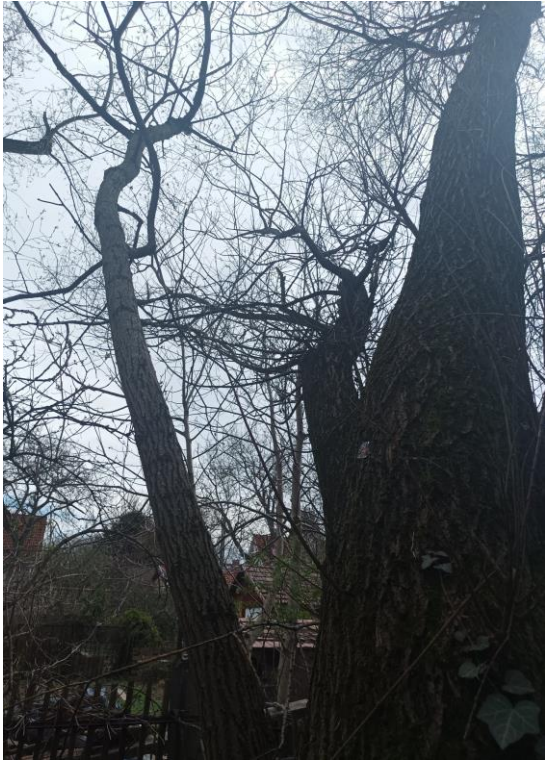
Megrendelő: II. Kerületi Kulturális Közhasznú Nonprofit Korlátolt Felelősségű Társaság			Projekt: A Hidegkúti Horgászto környezetének veszélytelenítése Deme Zsolt: deme.zsolt@kulturkuria.hu ; 06202997700 Vámos Ágnes: info@kulturkuria.hu					
Térképi azonosító: h15		Koordináták	X: 247201,39	Y: 643034,91				
Fafaj kód: FFÜ	Magyar név: Fehér fűz		Tudományos név: Salix alba					
Törzsátmérő: 78	Famagasság: 23	Koronaátmérő: 14	A fa elhelyezkedése 2					
Élőhely értékelése: 3		A környezete: 3		Veszélyeztetés: 3				
A fa részeinek állapotértékelése								
<i>Gyökér és gyökérnyak</i>	Gyökér	2

Gyökérnyak	3						
	Együttesen	A 3						
Törzs		B 2						
A törzs károsodása								
<i>Koronaalap</i>		2						
Mechanikai behatásra keletkezett sérülés..								
<i>Korona</i>		C 2						
sok elszáradt ág van								
<i>Életképesség</i>	D 3							
<i>Ápoltság</i>	E 1							
<i>Állapotmutató</i>	(A+B+C+D-4)/16: 38%							
<u>Kezelési javaslat:</u>								
Erős korona ápolás. Csonkolás.

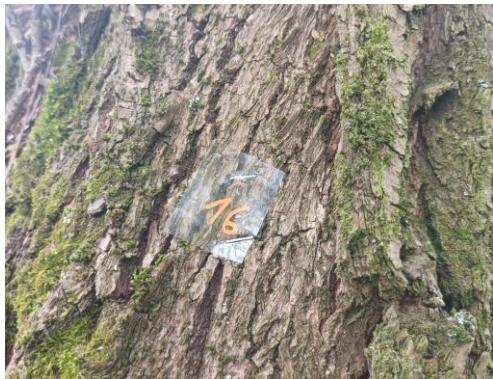
Megrendelő: II. Kerületi Kulturális Közhasznú Nonprofit Korlátolt Felelősségű Társaság			Projekt: A Hidegkúti Horgászto környezetének veszélytelenítése Deme Zsolt: deme.zsolt@kulturkuria.hu ; 06202997700 Vámos Ágnes: info@kulturkuria.hu				
Térképi azonosító: h16		Koordináták		X: 247201,61	Y: 643032,50		
Fafaj kód: FFÜ	Magyar név: Fehér fűz		Tudományos név: Salix alba				
Törzsátmérő: 76	Famagasság: 22	Koronaátmérő: 18	A fa elhelyezkedése 2				
Élőhely értékelése: 3		A környezete 3		Veszélyeztetés: 3			
A fa részeinek állapotértékelése							
Gyökér és gyökérnyak	Gyökér	2

Gyökérnyak	2					
	Együttesen	A 2					
Gyökérzetten és/vagy a gyökérnyakon látható felszíni károsodás,

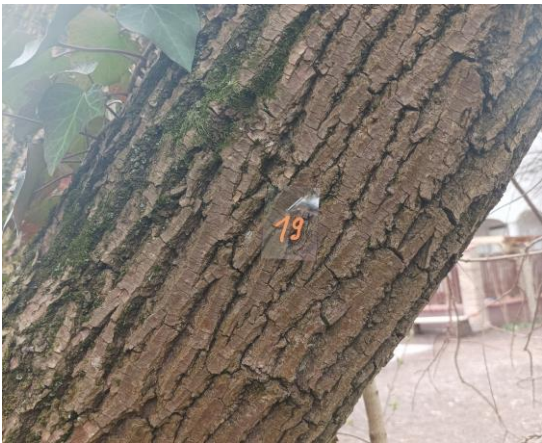
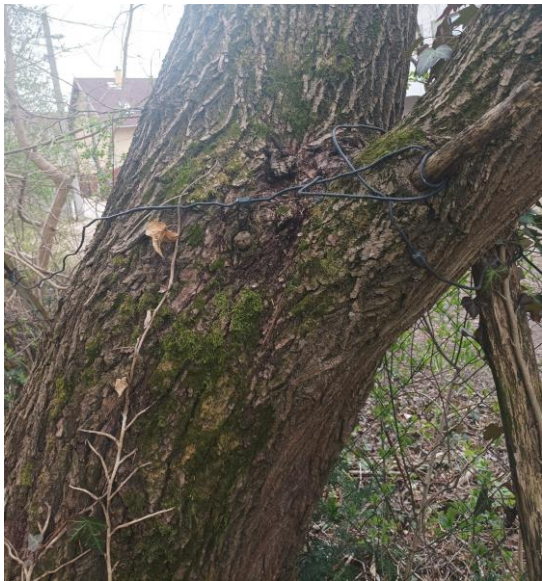
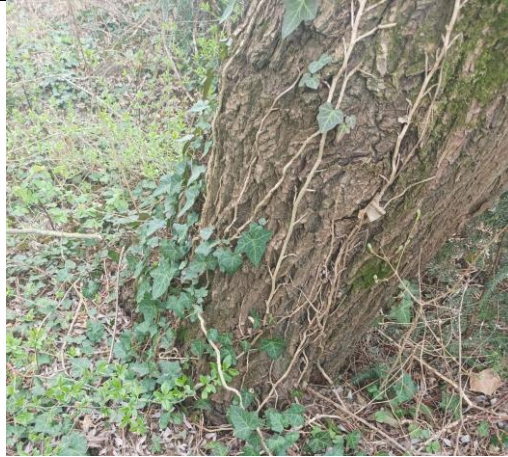
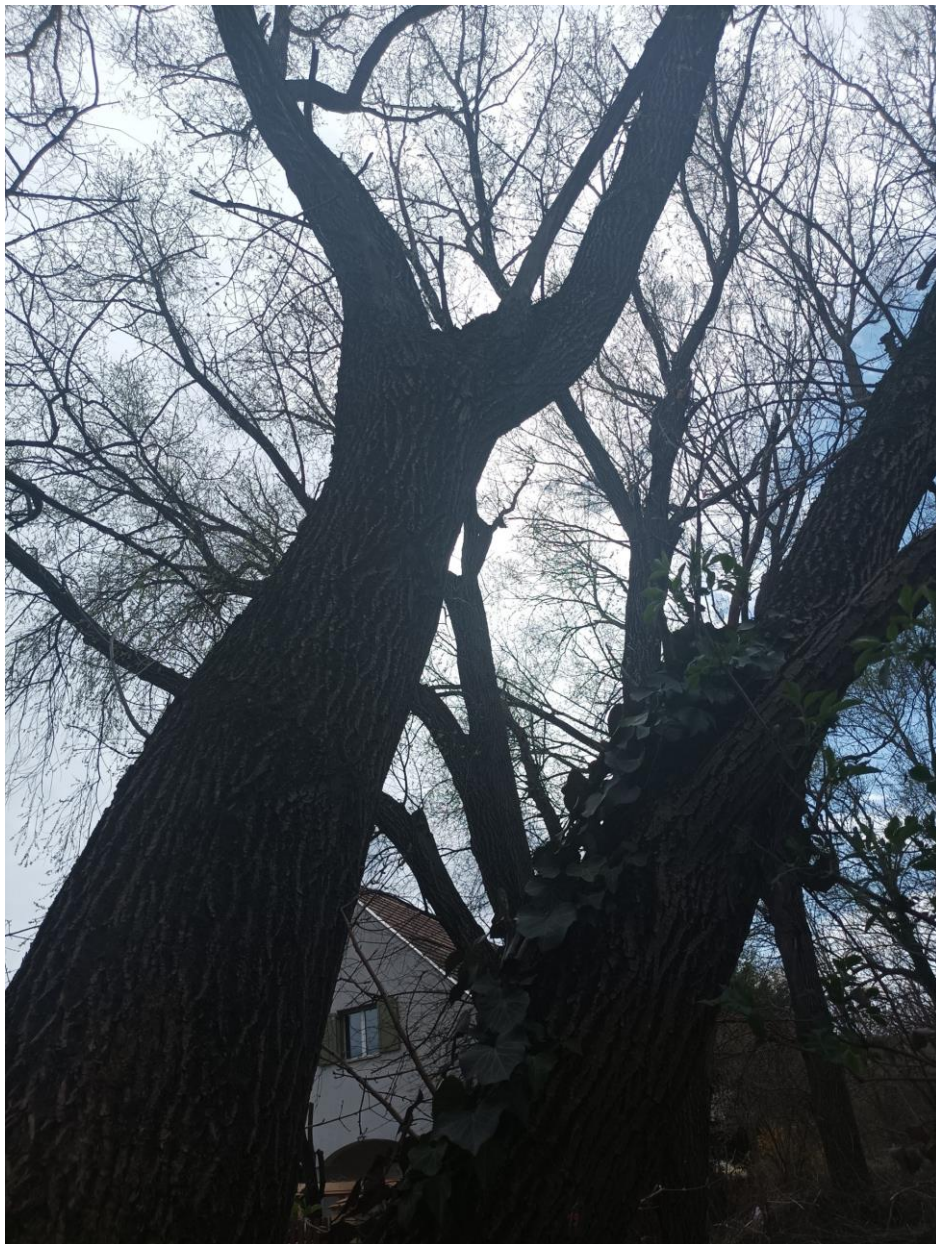
Megrendelő: II. Kerületi Kulturális Közhasznú Nonprofit Korlátolt Felelősségű Társaság			Projekt: A Hidegkúti Horgászto környezetének veszélytelenítése Deme Zsolt: deme.zsolt@kulturkuria.hu ; 06202997700 Vámos Ágnes: info@kulturkuria.hu		
Térképi azonosító: h19		Koordináták	X: 247196,14	Y: 643026,37	
Fafaj kód: FFÜ	Magyar név: Fehér fűz		Tudományos név: Salix alba		
Törzsátmérő: 72	Famagasság: 26	Koronaátmérő: 18	A fa elhelyezkedése		
Élőhely értékelése: 1		A környezete: 1		Veszélyeztetés: 4	
A fa részeinek állapotértékelése					
Gyökér és gyökérnyak	Gyökér	2

Gyökérnyak	1

Együttesen				
Gyökérzetten és/vagy a gyökérnyakon látható erős fel-színi károsodás, jelentősen kedvezőtlen termőhelyen					
Törzs		B 2			
A törzs erős károsodása (több nagyfelületű seb, mély bekorhadások)					
Koronaalap		2			
Mechanikai behatásra keletkezett sérülés. korhadás: gombák által okozott felszíni fatest elhalás.					
Korona		C 3			
Sok száraz ág.					
Életképesség	D 1				
Ápoltság	E 1				
Állapotmutató	(A+B+C+D-4)/16: 19%				
<u>Kezelési javaslat:</u>					
Azonnal kivágni

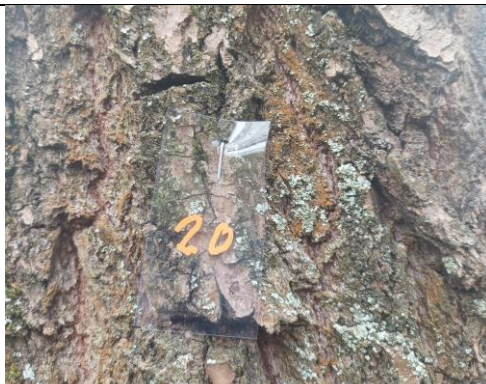
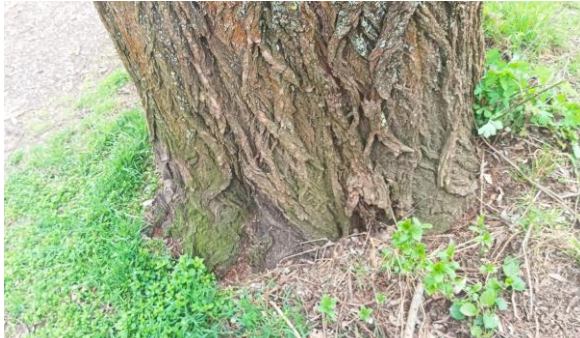
Megrendelő: II. Kerületi Kulturális Közhasznú Nonprofit Korlátolt Felelősségű Társaság			Projekt: A Hidegkúti Horgásztó környezetének veszélytelenítése Deme Zsolt: deme.zsolt@kulturkuria.hu ; 06202997700 Vámos Ágnes: info@kulturkuria.hu	
Térképi azonosító: h20	Koordináták	X: 247193,74	Y: 643011,50	
Fafaj kód: FFÜ	Magyar név: Fehér fűz	Tudományos név: Salix alba		
Törzsátmérő: 100	Famagasság: 28	Koronaátmérő: 19	A fa elhelyezkedése 2	
Élőhely értékelése: 2	A környezete: 1		Veszélyeztetés: 1	
A fa részeinek állapotértékelése				
Gyökér és gyökérnyak	Gyökér	1

Gyökérnyak	2		
	Együttesen	A: 1

Gyökérzeten és/vagy a gyökérnyakon látható erős fel-színi károsodás, jelentősen kedvezőtlen termőhelyen				
Törzs		B: 3

A törzs erős károsodása (több nagyfelületű seb, mély bekorhadások)				
Koronaalap		1		
Mechanikai behatásra keletkezett sérülés. korhadás: gombák által okozott felszíni fatest elhalás.				
Korona		C: 3

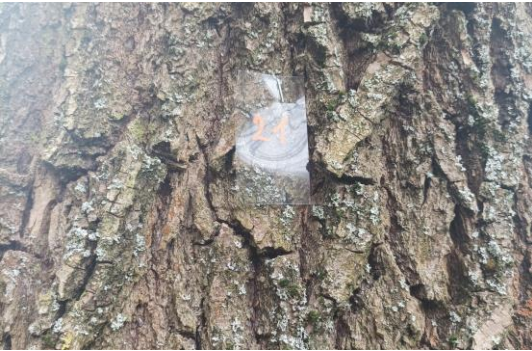
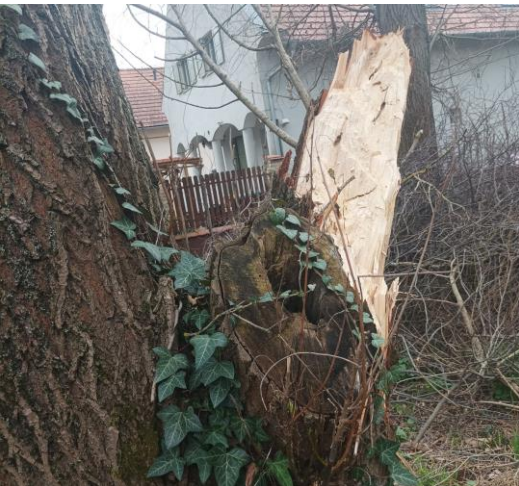
Megrendelő: II. Kerületi Kulturális Közhasznú Nonprofit Korlátolt Felelősségű Társaság			Projekt: A Hidegkúti Horgászto környezetének veszélytelenítése Deme Zsolt: deme.zsolt@kulturkuria.hu ; 06202997700 Vámos Ágnes: info@kulturkuria.hu		
Térképi azonosító: h21		Koordináták	X: 238856,71	Y: 646345,31	
Fafaj kód: FFÜ	Magyar név: Fehér fűz		Tudományos név: Salix alba		
Törzsátmérő: 72	Famagasság: 2	Koronaátmérő: 10	A fa elhelyezkedése2		
Élőhely értékelése: 2		A környezete: 1		Veszélyeztetés: 4	
A fa részeinek állapotértékelése					
Gyökér és gyökérnyak	Gyökér	3

Gyökérnyak	2

Együttesen				
Gyökérzetten és/vagy a gyökérnyakon látható erős fel-színi károsodás, jelentősen kedvezőtlen termőhelyen					
Törzs		B 1			
A törzs erős károsodása (több nagyfelületű seb, mély bekorhadások)					
Koronaalap		2			
Mechanikai behatásra keletkezett sérülés. korhadás: gombák által okozott felszíni fatest elhalás.					
Korona		C 3			
Sok száraz ág.					
Életképesség	D 1				
Ápoltság	E 1				
Állapotmutató	(A+B+C+D-4)/16: 19%				
<u>Kezelési javaslat:</u>					
Azonnal kivágni

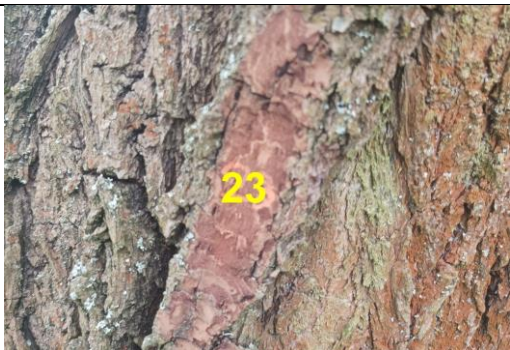
Megrendelő: II. Kerületi Kulturális Közhasznú Nonprofit Korlátolt Felelősségű Társaság			Projekt: A Hidegkúti Horgásztó környezetének veszélytelenítése Deme Zsolt: deme.zsolt@kulturkuria.hu ; 06202997700 Vámos Ágnes: info@kulturkuria.hu				
Térképi azonosító: h23		Koordináták		X: 238857,80		Y: 646342,21	
Fafaj kód: FFÜ		Magyar név: Fehér fűz		Tudományos név: Salix alba			
Törzsátmérő: 48		Famagasság: 23		Koronaátmérő: 12		A fa elhelyezkedése2	
Élőhely értékelése: 2		A környezete: 2				Veszélyeztetés: 4	
A fa részeinek állapotértékelése							
Gyökér és gyökérnyak	Gyökér		3

Gyökérnyak		2				
	Együttesen		A 2				
Gyökérzetten és/vagy a gyökérnyakon látható erős fel-színi károsodás, jelentősen kedvezőtlen termőhelyen							
Törzs		B 2

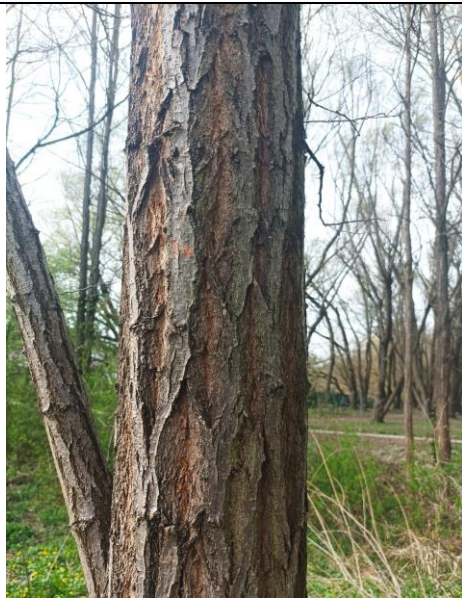
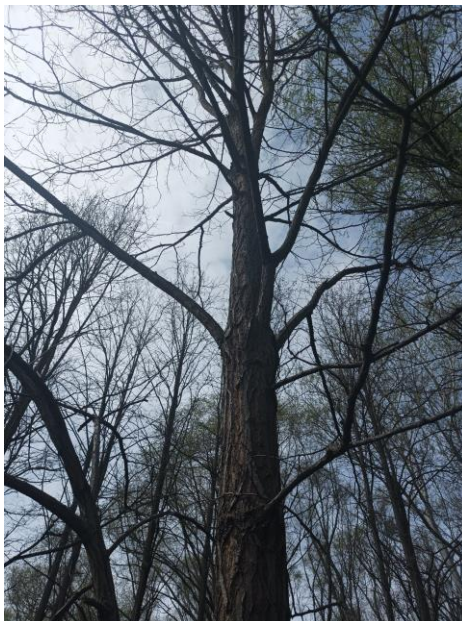
Megrendelő: II. Kerületi Kulturális Közhasznú Nonprofit Korlátolt Felelősségű Társaság			Projekt: A Hidegkúti Horgászto környezetének veszélytelenítése Deme Zsolt: deme.zsolt@kulturkuria.hu ; 06202997700 Vámos Ágnes: info@kulturkuria.hu		
Térképi azonosító: h24		Koordináták		X: 247176,01	Y: 643005,92
Fafaj kód: A	Magyar név: Akác		Tudományos név: Robinia pseudoacacia		
Törzsátmérő: 18	Famagasság: 16	Koronaátmérő: 11	A fa elhelyezkedése2		
Élőhely értékelése: 3		A környezete: 3		Veszélyeztetés: 4	
A fa részeinek állapotértékelése					
Gyökér és gyökérnyak	Gyökér	4			
	Gyökérnyak	4

Együttesen	A:4			
Törzs					B: 4
Koronaalap					4
Korona					C 4
Életképesség	D 4				
Ápoltság	E 1				
Állapotmutató	$(A+B+C+D-4)/16$: 75%				
<u>Kezelési javaslat:</u>					
Gyenge állapot. Jelenleg nem igényel beavatkozást. De figyelmet igényel.

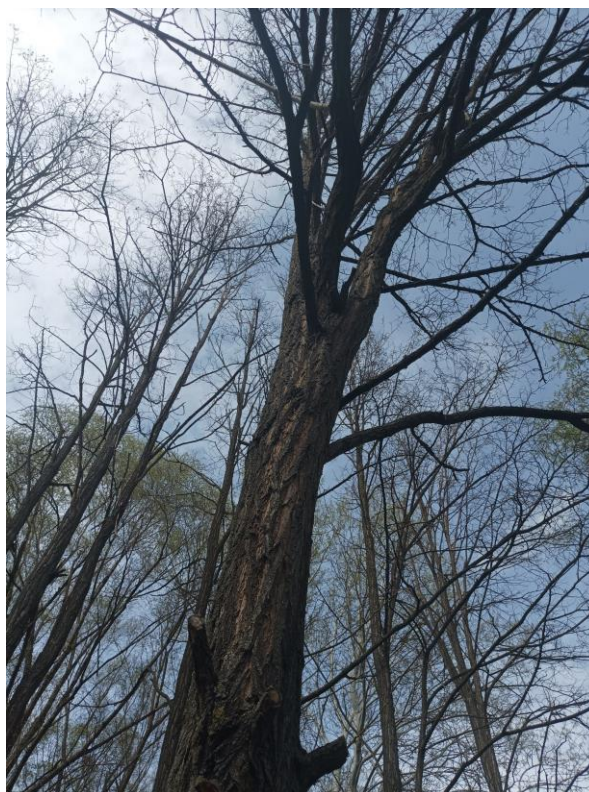
Megrendelő: II. Kerületi Kulturális Közhasznú Nonprofit Korlátolt Felelősségű Társaság			Projekt: A Hidegkúti Horgásztó környezetének veszélytelenítése Deme Zsolt: deme.zsolt@kulturkuria.hu ; 06202997700 Vámos Ágnes: info@kulturkuria.hu		
Térképi azonosító: h25		Koordináták		X: 238867,01	Y: 646341,73
Fafaj kód: A	Magyar név: Akác		Tudományos név: Robinia pseudoacacia		
Törzsátmérő: 46	Famagasság: 21	Koronaátmérő: 8	A fa elhelyezkedése 2		
Élőhely értékelése: 2		A környezete: 2		Veszélyeztetés: 4	
A fa részeinek állapotértékelése					
Gyökér és gyökérnyak	Gyökér	4			
	Gyökérnyak	4

Együttesen	A: 4			
Törzs			B 4		
Koronaalap			4		
Korona			C: 4		
Életképesség	D 4				
Ápoltság	E 1				
Állapotmutató	(A+B+C+D-4)/16: 75%				
<u>Kezelési javaslat:</u>					
Gyenge állapot. Jelenleg nem igényel beavatkozást. De figyelmet igényel.

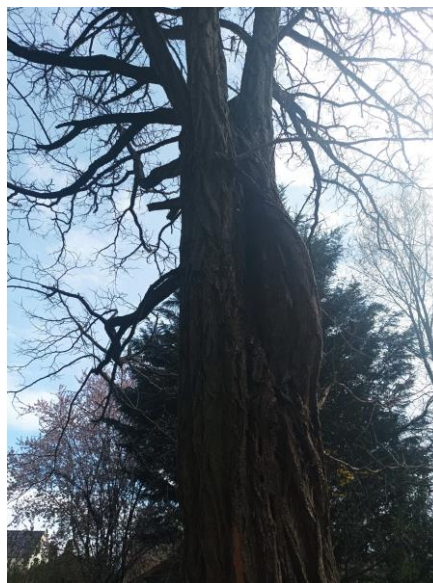
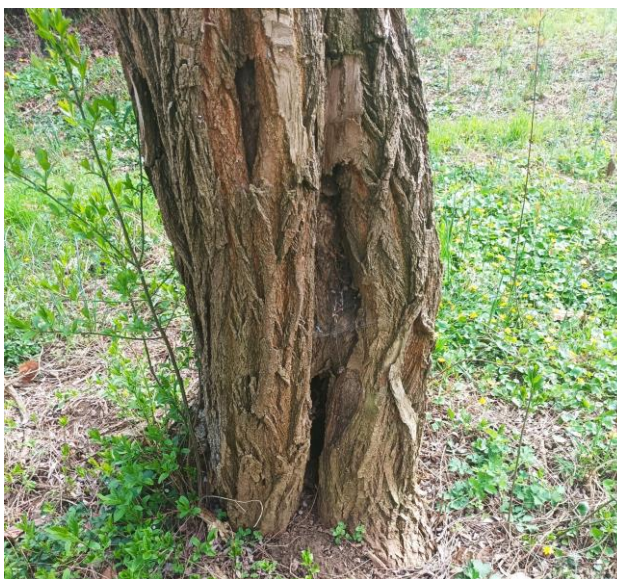
Megrendelő: II. Kerületi Kulturális Közhasznú Nonprofit Korlátolt Felelősségű Társaság			Projekt: A Hidegkúti Horgásztó környezetének veszélytelenítése Deme Zsolt: deme.zsolt@kulturkuria.hu ; 06202997700 Vámos Ágnes: info@kulturkuria.hu	
Térképi azonosító: h26	Koordináták	X: 238877,60	Y: 646342,83	
Fafaj kód: A	Magyar név: Akác	Tudományos név: Robinia pseudoacacia		
Törzsátmérő: 12	Famagasság: 14	Koronaátmérő: 9	A fa elhelyezkedése: 2	
Élőhely értékelése: 2	A környezete: 2		Veszélyeztetés: 4	
A fa részeinek állapotértékelése				
Gyökér és gyökérnyak	Gyökér	3		
	Gyökérnyak	2		
	Együttesen	A: 3		
Gyökérzetten és/vagy a gyökérnyakon látható felszíni károsodás.				
Törzs		B 2		
A törzs károsodása				
Koronaalap		3		
Korona		C 3		
Életképesség	D 3			
Ápoltság	E 1			
Állapotmutató	$(A+B+C+D-4)/16$: 44%			
<u>Kezelési javaslat:</u>				
Gyenge állapot. Jelenleg nem igényel beavatkozást. De figyelmet igényel.

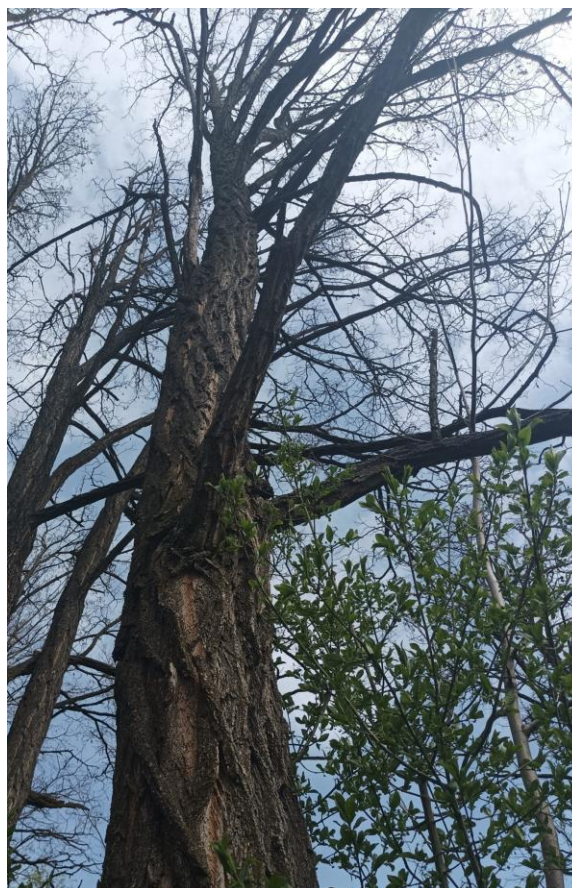
Megrendelő: II. Kerületi Kulturális Közhasznú Nonprofit Korlátolt Felelősségű Társaság			Projekt: A Hidegkúti Horgászto környezetének veszélytelenítése Deme Zsolt: deme.zsolt@kulturkuria.hu ; 06202997700 Vámos Ágnes: info@kulturkuria.hu		
Térképi azonosító: h29		Koordináták		X: 23885,26	Y: 646337,36
Fafaj kód: A	Magyar név: Akác		Tudományos név: Robinia pseudoacacia		
Törzsátmérő: 46	Famagasság: 21	Koronaátmérő: 8		A fa elhelyezkedése 2	
Élőhely értékelése: 2		A környezete: 2		Veszélyeztetés: 4	
A fa részeinek állapotértékelése					
Gyökér és gyökérnyak	Gyökér	3			
	Gyökérnyak	2

Együttesen	A 2			
Gyökérzetten és/vagy a gyökérnyakon látható erős felszíni károsodás					
Törzs		B 2			
A törzs erős károsodása					
Koronaalap		2			
Mechanikai behatásra keletkezett sérülés.					
Korona		C 2			
Sok száraz ág.					
Életképesség	D 2				
Ápoltság	E 1				
Állapotmutató	$(A+B+C+D-4)/16$: 25%				
<u>Kezelési javaslat:</u>					
Gyenge állapot. Jelenleg nem igényel beavatkozást. De figyelmet igényel.

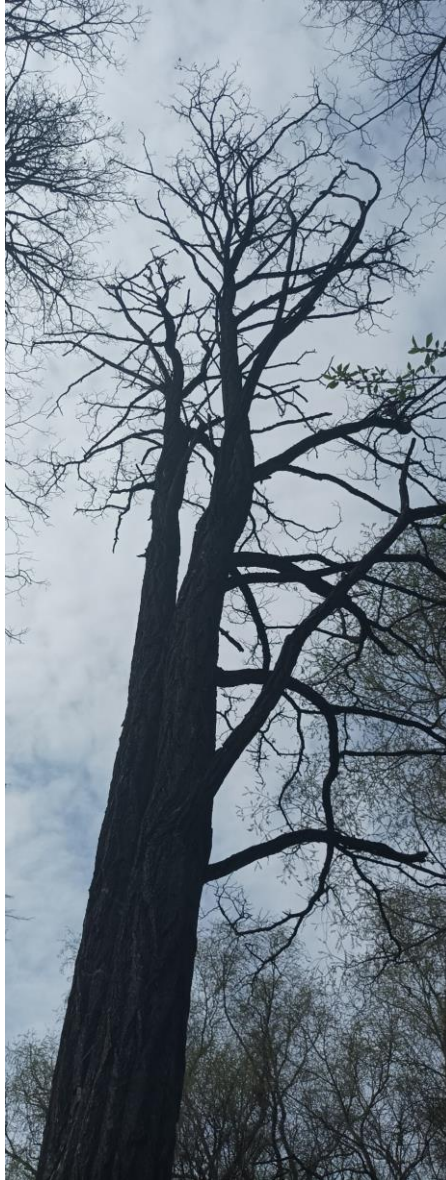
Megrendelő: II. Kerületi Kulturális Közhasznú Nonprofit Korlátolt Felelősségű Társaság			Projekt: A Hidegkúti Horgászto környezetének veszélytelenítése Deme Zsolt: deme.zsolt@kulturkuria.hu ; 06202997700 Vámos Ágnes: info@kulturkuria.hu		
Térképi azonosító: h33		Koordináták		X: 238894,57	Y: 646341,37
Fafaj kód: A	Magyar név: Akác		Tudományos név: Robinia pseudoacacia		
Törzsátmérő: 34	Famagasság: 19	Koronaátmérő: 9	A fa elhelyezkedése 2		
Élőhely értékelése: 2		A környezete: 2		Veszélyeztetés: 4	
A fa részeinek állapotértékelése					
Gyökér és gyökérnyak	Gyökér	1			
	Gyökérnyak	1			
	Együttesen	A 1			
Gyökérszeten és/vagy a gyökérnyakon látható erős fel-színi károsodás, jelentősen kedvezőtlen termőhelyen

Törzs			B 2		
A törzs erős károsodása (több nagyfelületű seb, mély bekorhadások)					
Koronaalap			2		
Mechanikai behatásra keletkezett sérülés. korhadás: gombák által okozott felszíni fatest elhalás.					
Korona			C 2		
Sok száraz ág.					
Életképesség	D 2				
Ápoltság	E 1				
Állapotmutató	$(A+B+C+D-4)/16: 19\%$				
<u>Kezelési javaslat:</u>					
Gyenge állapot. Jelenleg nem igényel beavatkozást. De figyelmet igényel. 2 év

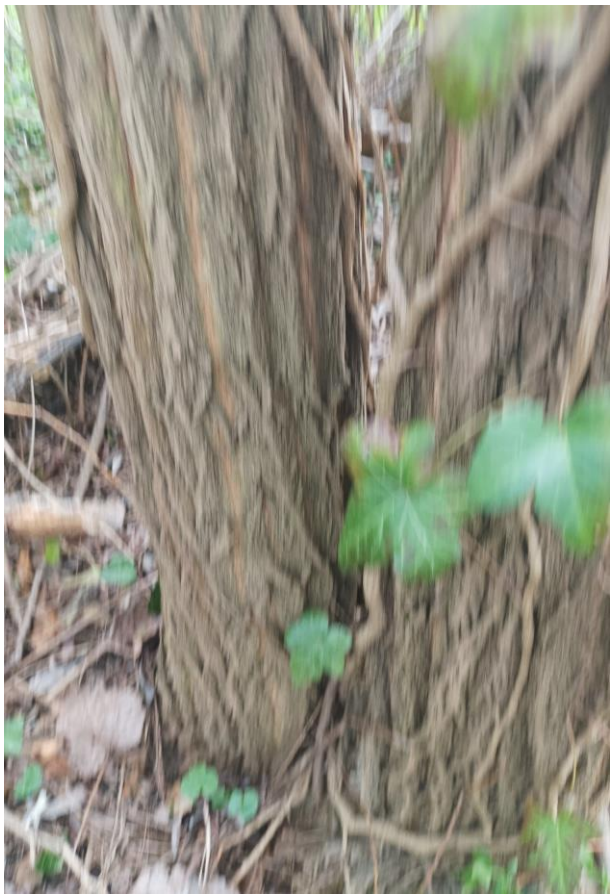
Megrendelő: II. Kerületi Kulturális Közhasznú Nonprofit Korlátolt Felelősségű Társaság			Projekt: A Hidegkúti Horgászto környezetének veszélytelenítése Deme Zsolt: deme.zsolt@kulturkuria.hu ; 06202997700 Vámos Ágnes: info@kulturkuria.hu				
Térképi azonosító: h39		Koordináták		X: 238894,57	Y: 646341,37		
Fafaj kód: A	Magyar név: Akác		Tudományos név: Robinia pseudoacacia				
Törzsátmérő: 34	Famagasság: 19	Koronaátmérő: 9	A fa elhelyezkedése 2				
Élőhely értékelése: 2		A környezete: 2		Veszélyeztetés: 4			
A fa részeinek állapotértékelése							
Gyökér és gyökérnyak	Gyökér	3

Gyökérnyak	3

Együttesen	A 3					
Törzs			B 3				
Koronaalap			3				
Mechanikai behatásra keletkezett sérülés. korhadás: gombák által okozott felszíni fatest elhalás.							
Korona			C 3				
Gyenge korona.							
Életképesség	D 3						
Ápoltság	E 1						
Állapotmutató	(A+B+C+D-4)/16: 50%						
<u>Kezelési javaslat:</u>							
Gyenge állapot. Jelenleg nem igényel beavatkozást. De figyelmet igényel.

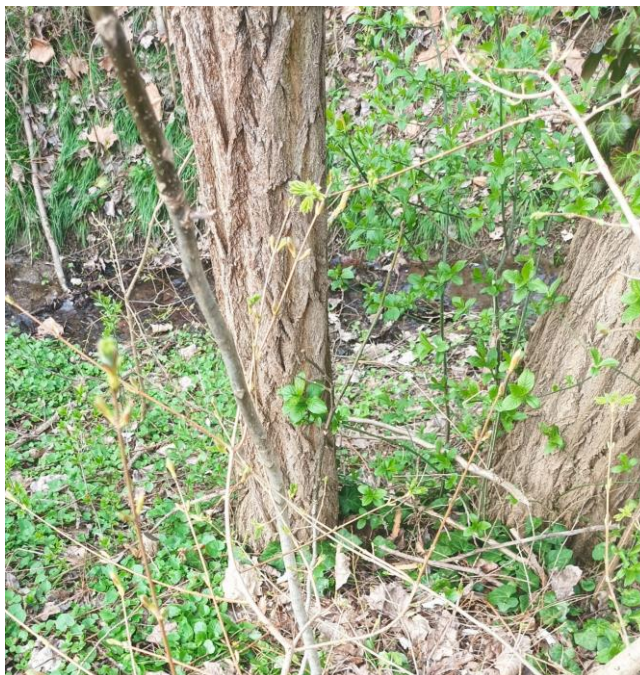
Megrendelő: II. Kerületi Kulturális Közhasznú Nonprofit Korlátolt Felelősségű Társaság			Projekt: A Hidegkúti Horgásztó környezetének veszélytelenítése Deme Zsolt: deme.zsolt@kulturkuria.hu ; 06202997700 Vámos Ágnes: info@kulturkuria.hu		
Térképi azonosító: h43		Koordináták	X: 238894,57	Y: 646341,37	
Fafaj kód: A	Magyar név: Akác		Tudományos név: Robinia pseudoacacia		
Törzsátmérő: 34	Famagasság: 19	Koronaátmérő: 9	A fa elhelyezkedése 2		
Élőhely értékelése: 2		A környezete: 2		Veszélyeztetés: 4	
A fa részeinek állapotértékelése					
Gyökér és gyökérnyak	Gyökér	3			
	Gyökérnyak	3

Együttesen	A 3			
Törzs		B 3			
Koronaalap		3			
Mechanikai behatásra keletkezett sérülés. korhadás: gombák által okozott felszíni fatest elhalás.					
Korona		C 3			
Gyenge korona.					
Életképesség	D 3				
Ápoltság	E 1				
Állapotmutató	$(A+B+C+D-4)/16: 50\%$				
<u>Kezelési javaslat:</u>					
Gyenge állapot. Jelenleg nem igényel beavatkozást. De figyelmet igényel.

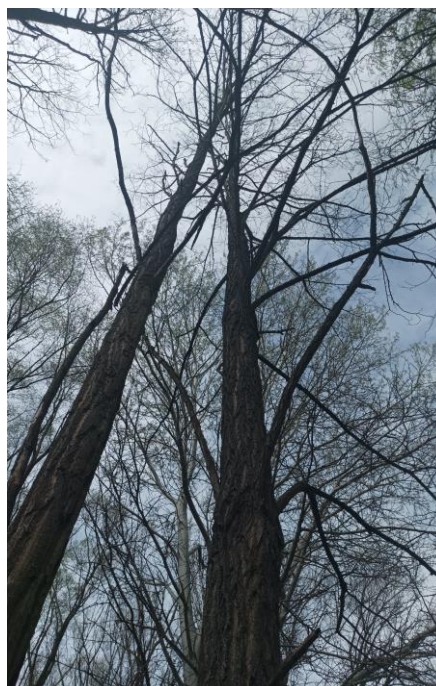
Megrendelő: II. Kerületi Kulturális Közhasznú Nonprofit Korlátolt Felelősségű Társaság			Projekt: A Hidegkúti Horgásztó környezetének veszélytelenítése Deme Zsolt: deme.zsolt@kulturkuria.hu ; 06202997700 Vámos Ágnes: info@kulturkuria.hu		
Térképi azonosító: h44		Koordináták	X: 238894,57	Y: 646341,37	
Fafaj kód: A	Magyar név: Akác		Tudományos név: Robinia pseudoacacia		
Törzsátmérő: 34	Famagasság: 19	Koronaátmérő: 9	A fa elhelyezkedése 2		
Élőhely értékelése: 2		A környezete: 2		Veszélyeztetés: 4	
A fa részeinek állapotértékelése					
Gyökér és gyökérnyak	Gyökér	3			
	Gyökérnyak	3			
	Együttesen	A 3			
Törzs		B 3

Koronaalap		3			
Mechanikai behatásra keletkezett sérülés. korhadás: gombák által okozott felszíni fatest elhalás.					
Korona		C 3			
Gyenge korona.					
Életképesség	D 3				
Ápoltság	E 1				
Állapotmutató	$(A+B+C+D-4)/16$: 50%				
<u>Kezelési javaslat:</u>					
Gyenge állapot. Jelenleg nem igényel beavatkozást. De figyelmet igényel.
