# Favizsgálati jegyzőkönyvek és kezelési javaslat a Hidegkúti Horgásztó környéki fákról (II. rész terület).

## A tó közvetlen környéke

## FAVIZSGÁLATI JEGYZŐKÖNYVEK

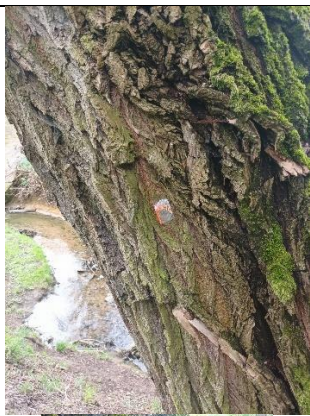
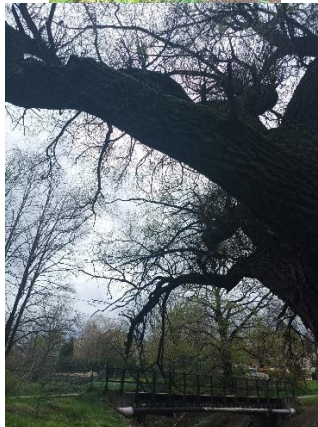
Megrendelő: II. Kerületi Kulturális Közhasznú Nonprofit Korlátolt Felelősségű Társaság			Projekt: A Hidegkúti Horgászto környezetének veszélytelenítése Deme Zsolt: <a href="mailto:deme.zsolt@kulturkuria.hu">deme.zsolt@kulturkuria.hu</a> ; 06202997700			
Térképi azonosító: Idegen1		Koordináták	X: 642969,37		Y: 247188,01	
Fafaj kód: FFÜ	Magyar név: Fehér fűz		Tudományos név: Salix alba			
Törzsátmérő: 115	Famagasság: 30	Koronaátmérő: 22	A fa elhelyezkedése 3			
Élőhely értékelése: 3		A környezete: 2		Veszélyeztetés: 1		
<b>A fa részeinek állapotértékelése</b>

<i>Gyökér és gyökérnyak</i>	Gyökér	2

Gyökérnyak	2				
	Együttesen					A: 2
Árokpartban						
<i>Törzs</i>		B: 2				
Koronaalap						2
<i>Korona</i>						C 2
<i>Életképesség</i>	D 2					
<i>Ápoltság</i>	E 1					
<i>Állapotmutató</i>	(A+B+C+D-4)/16: 25%					
<b><u>Kezelési javaslat:</u></b>						
Figyelni kell. A sétány felőli koronarészt levágni, de egyébként a teljes fa legalább egy koronaápolást megérdemel. Vagy eltávolítani.

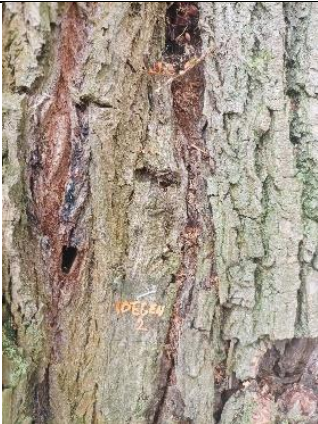
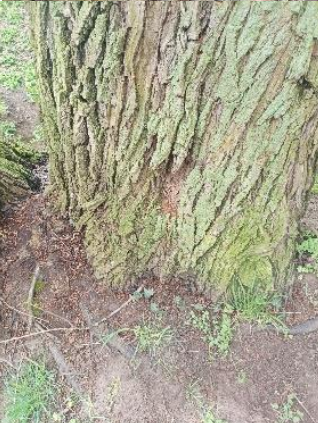
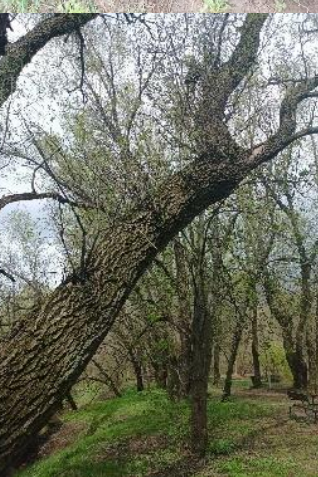
Megrendelő: II. Kerületi Kulturális Közhasznú Nonprofit Korlátolt Felelősségű Társaság			Projekt: A Hidegkúti Horgászto környezetének veszélytelenítése Deme Zsolt: <a href="mailto:deme.zsolt@kulturkuria.hu">deme.zsolt@kulturkuria.hu</a> ; 06202997700			
Térképi azonosító: Idegen2		Koordináták		X: 642969,37	Y: 247188,01	
Fafaj kód: FFÜ	Magyar név: Fehér fűz		Tudományos név: Salix alba			
Törzsátmérő: 29	Famagasság: 17	Koronaátmérő: 11	A fa elhelyezkedése 3			
Élőhely értékelése: 3		A környezete: 2		Veszélyeztetés: 1		
<b>A fa részeinek állapotértékelése</b>

Gyökér és gyökérnyak	Gyökér	2

Gyökérnyak	2				
	Együttesen	A: 2				
Kerítéshez közel

Törzs	B: 2					
Koronaalap	2					
Korona			C: 2			
Életképesség	D 2		<p style="text-align: center;"><b><u>Kezelési javaslat:</u></b></p> <p>Figyelni kell. A sétány felőli koronarészt levágni, de egyébként a teljes fa legalább egy koronaápolást megérdemel. Vagy eltávolítani</p>			
Ápoltság	E 1					
Állapotmutató	(A+B+C+D-4)/16: 16%

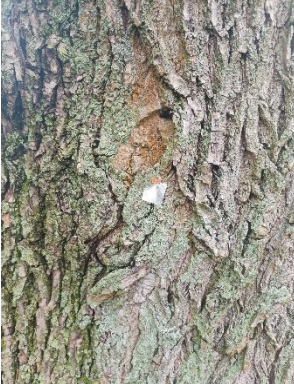
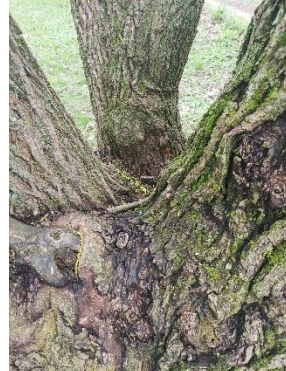
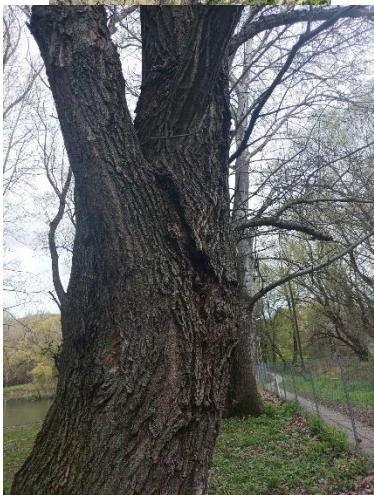
Megrendelő: II. Kerületi Kulturális Közhasznú Nonprofit Korlátolt Felelősségű Társaság			Projekt: A Hidegkúti Horgásztó környezetének veszélytelenítése Deme Zsolt: <a href="mailto:deme.zsolt@kulturkuria.hu">deme.zsolt@kulturkuria.hu</a> ; 06202997700 Vámos Ágnes: <a href="mailto:info@kulturkuria.hu">info@kulturkuria.hu</a>			
Térképi azonosító: h45		Koordináták	X: 642985,05	Y: 247190,56		
Fafaj kód: FFÜ	Magyar név: Fehér fűz		Tudományos név: Salix alba			
Törzsátmérő: 77	Famagasság: 28	Koronaátmérő: 17	A fa elhelyezkedése: 3			
Élőhely értékelése: 3		A környezete: 2		Veszélyeztetés: 1		
<b>A fa részeinek állapotértékelése</b>						
Gyökér és gyökérnyak	Gyökér	3

Gyökérnyak	3				
	Együttesen	A: 3				
Kerítés!						
Törzs		B: 2				
Koronaalap					2	
Korona					C: 3	
Életképesség	D 2					
Ápoltság	E 1					
Állapotmutató	(A+B+C+D-4)/16: 38 %

<b><u>Kezelési javaslat:</u></b>						
Sétányra, vezetékre veszélyes. Korona metszés, vagy eltávolítás. De 5 évnél tovább megtartani nem lehet, csak, ha folyamatosan csonkoljuk.

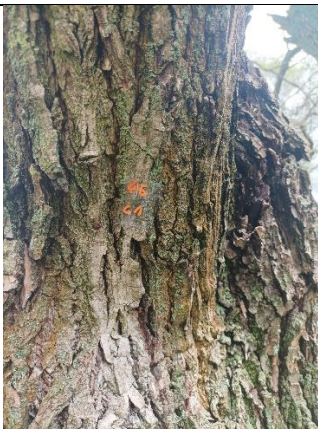
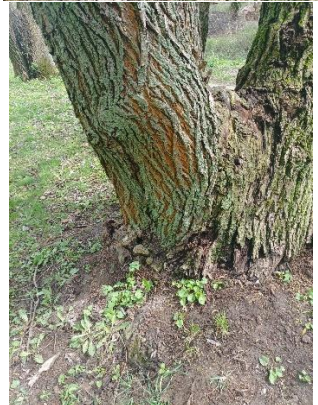
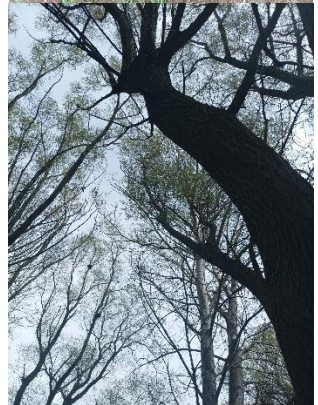
Megrendelő: II. Kerületi Kulturális Közhasznú Nonprofit Korlátolt Felelősségű Társaság			Projekt: A Hidegkúti Horgásztó környezetének veszélytelenítése Deme Zsolt: <a href="mailto:deme.zsolt@kulturkuria.hu">deme.zsolt@kulturkuria.hu</a> ; 06202997700 Vámos Ágnes: <a href="mailto:info@kulturkuria.hu">info@kulturkuria.hu</a>		
Térképi azonosító: h46		Koordináták		X: 642985,05	Y: 247190,56
Fafaj kód: FFÜ	Magyar név: Fehér fűz		Tudományos név: Salix alba		
Törzsátmérő: 61	Famagasság: 27	Koronaátmérő: 12	A fa elhelyezkedése 3		
Élőhely értékelése: 3		A környezete: 3		Veszélyeztetés: 1

<b>A fa részeinek állapotértékelése</b>					
Gyökér és gyökérnyak	Gyökér	3			
	Gyökérnyak	2			
	Együttesen	A 2			
Kerítés					
Törzs		B 3			
Koronaalap		3			
Korona		C2			
Életképesség	D 2				
Ápoltság	E 1				
Állapotmutató	$(A+B+C+D-4)/16: 31\%$				
<b><u>Kezelési javaslat:</u></b>					
Nem igényel beavatkozást, de a kerítés közelsége miatt figyelmet érdemel.

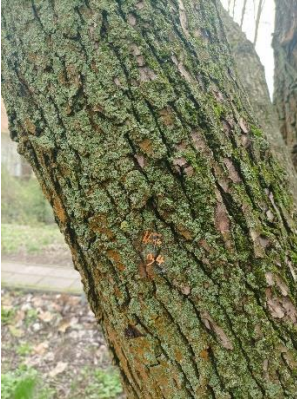
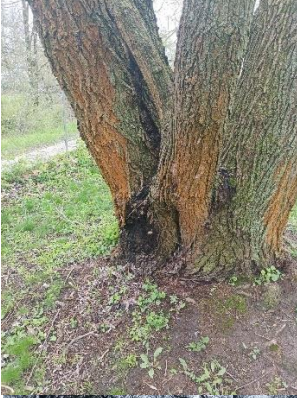
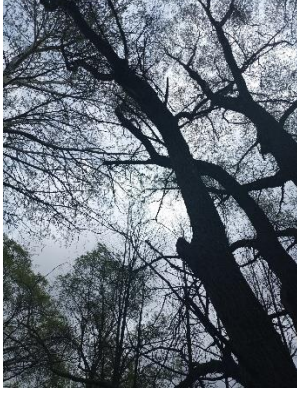
Megrendelő: II. Kerületi Kulturális Közhasznú Nonprofit Korlátolt Felelősségű Társaság			Projekt: A Hidegkúti Horgászto környezetének veszélytelenítése Deme Zsolt: <a href="mailto:deme.zsolt@kulturkuria.hu">deme.zsolt@kulturkuria.hu</a> ; 06202997700 Vámos Ágnes: <a href="mailto:info@kulturkuria.hu">info@kulturkuria.hu</a>		
Térképi azonosító: h47		Koordináták	X: 642988,44	Y: 247191,34	
Fafaj kód: FFÜ	Magyar név: Fehér fűz		Tudományos név: Salix alba		
Törzsátmérő: 34	Famagasság: 24	Koronaátmérő: 8	A fa elhelyezkedése 3

Élőhely értékelése: 3		A környezete: 3		Veszélyeztetés: 1	
<b>A fa részeinek állapotértékelése</b>					
<i>Gyökér és gyökérnyak</i>	Gyökér	3

Gyökérnyak	3			
	Együttesen				
Törzs		B: 1			
Koronaalap		2			
Korona		C: 2			
Életképesség	D 2				
Ápoltság	E 1				
Állapotmutató	(A+B+C+D-4)/16: 25%				
<b><u>Kezelési javaslat:</u></b>					
Sétányra veszélyes. Ki.

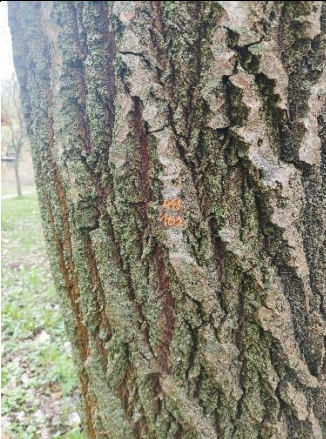
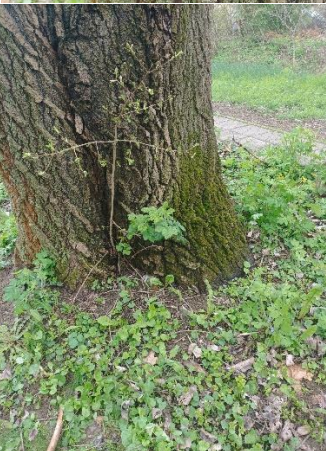
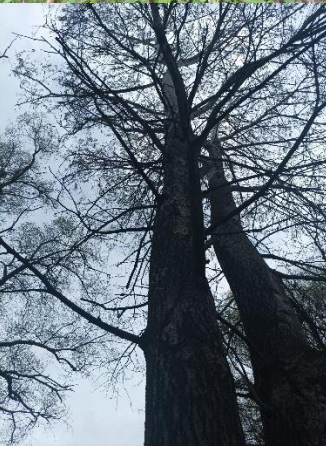
Megrendelő: II. Kerületi Kulturális Közhasznú Nonprofit Korlátolt Felelősségű Társaság			Projekt: A Hidegkúti Horgászto környezetének veszélytelenítése Deme Zsolt: <a href="mailto:deme.zsolt@kulturkuria.hu">deme.zsolt@kulturkuria.hu</a> ; 06202997700 Vámos Ágnes: <a href="mailto:info@kulturkuria.hu">info@kulturkuria.hu</a>				
Térképi azonosító: h48		Koordináták		X: 642991,05	Y: 247189,77		
Fafaj kód: SZNY	Magyar név: Szürke nyár		Tudományos név: Populus canescens				
Törzsátmérő: 102	Famagasság: 32	Koronaátmérő: 18	A fa elhelyezkedése 3

Élőhely értékelése: 3		A környezete: 3		Veszélyeztetés: 3			
<b>A fa részeinek állapotértékelése</b>							
Gyökér és gyökérnyak	Gyökér	4

Gyökérnyak	4					
	Együttesen	A: 4					
Gyökérzetten és/vagy a gyökérnyakon látható felszíni károsodás							
Törzs		B: 4					
A törzs enyhe károsodása							
Koronaalap		4					
Korona		C: 3					
Sok elszáradt ág van							
Életképesség	D 4						
Ápoltság	E 1						
Állapotmutató	(A+B+C+D-4)/16: 69%						
<b><u>Kezelési javaslat:</u></b>							
Koronaigazító és szárazág metszés

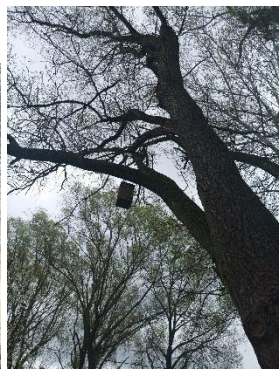
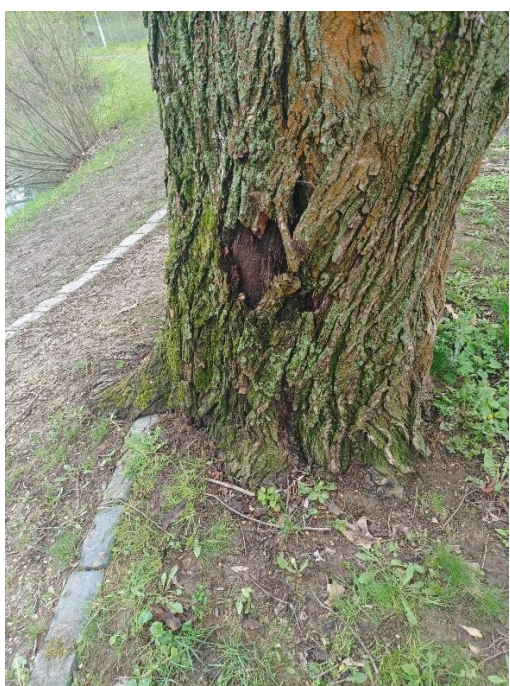
Megrendelő: II. Kerületi Kulturális Közhasznú Nonprofit Korlátolt Felelősségű Társaság			Projekt: A Hidegkúti Horgásztó környezetének veszélytelenítése Deme Zsolt: <a href="mailto:deme.zsolt@kulturkuria.hu">deme.zsolt@kulturkuria.hu</a> ; 06202997700 Vámos Ágnes: <a href="mailto:info@kulturkuria.hu">info@kulturkuria.hu</a>		
Térképi azonosító: h49		Koordináták		X: 642992,35	Y: 247202,55
Fafaj kód: FFÜ	Magyar név: Fehér fűz		Tudományos név: Salix alba		
Törzsátmérő: 82	Famagasság: 28	Koronaátmérő: 18		A fa elhelyezkedése 3

Élőhely értékelése: 3		A környezete: 2		Veszélyeztetés: 2	
<b>A fa részeinek állapotértékelése</b>					
Gyökér és gyökérnyak	Gyökér	2			
	Gyökérnyak	3			
	Együttesen	A 3			
Törzs		B 3			
Koronaalap		3			
Korona		C2			
Életképesség	D 3				
Ápoltság	E 1				
Állapotmutató	(A+B+C+D-4)/16 44%				
<b><u>Kezelési javaslat:</u></b>					
A legalsó ág korhadt levágni. A maradék koronaápolás. 2 év múlva kivágni.

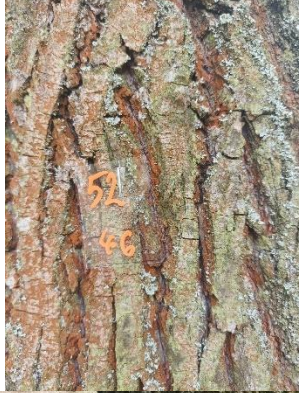
Megrendelő: II. Kerületi Kulturális Közhasznú Nonprofit Korlátolt Felelősségű Társaság			Projekt: A Hidegkúti Horgásztó környezetének veszélytelenítése Deme Zolt: <a href="mailto:deme.zolt@kulturkuria.hu">deme.zolt@kulturkuria.hu</a> ; 06202997700 Vámos Ágnes: <a href="mailto:info@kulturkuria.hu">info@kulturkuria.hu</a>	
Térképi azonosító: h52		Koordináták	X: 642979,84	Y: 247201,50
Fafaj kód: FFÜ	Magyar név: Fehér fűz		Tudományos név: Salix alba	
Törzsátmérő: 46	Famagasság: 26	Koronaátmérő: 11	A fa elhelyezkedése 3	
Élőhely értékelése: 3		A környezete: 3		Veszélyeztetés: 1
<b>A fa részeinek állapotértékelése</b>				
Gyökér és gyökérnyak	Gyökér	3

Gyökérnyak	2		
	Együttesen	A 2		
Törzs		B 2

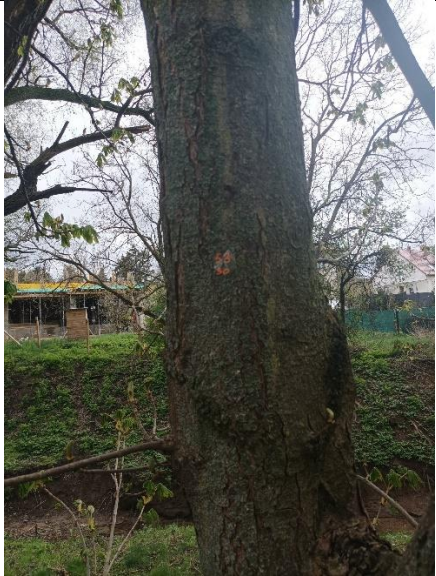
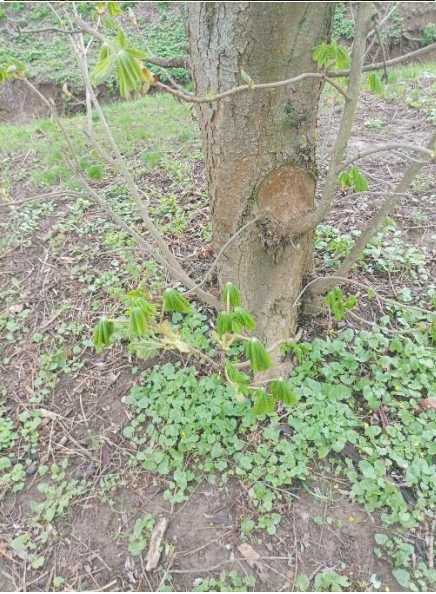
Megrendelő: II. Kerületi Kulturális Közhasznú Nonprofit Korlátolt Felelősségű Társaság			Projekt: A Hidegkúti Horgászto környezetének veszélytelenítése Deme Zsolt: <a href="mailto:deme.zsolt@kulturkuria.hu">deme.zsolt@kulturkuria.hu</a> ; 06202997700 Vámos Ágnes: <a href="mailto:info@kulturkuria.hu">info@kulturkuria.hu</a>		
Térképi azonosító: h53		Koordináták		X: 642970,71	Y: 247199,94
Fafaj kód: VG	Magyar név: Bokrétafa/ Vadgesztenye		Tudományos név: Aesculus hippocastanum		
Törzsátmérő: 30	Famagasság: 22	Koronaátmérő: 13	A fa elhelyezkedése 3

Élőhely értékelése: 3		A környezete: 3		Veszélyeztetés: 3	
<b>A fa részeinek állapotértékelése</b>					
Gyökér és gyökérnyak	Gyökér	3

Gyökérnyak	3			
	Együttesen	A 3			
Törzs		B 3			
Koronaalap		3			
Korona		C 3			
Életképesség	D 3				
Ápoltság	E 1				
Állapotmutató	(A+B+C+D-4)/16: 50%				
<b><u>Kezelési javaslat:</u></b>					
Rendben.

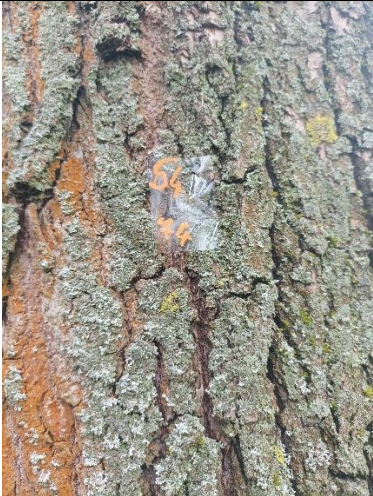
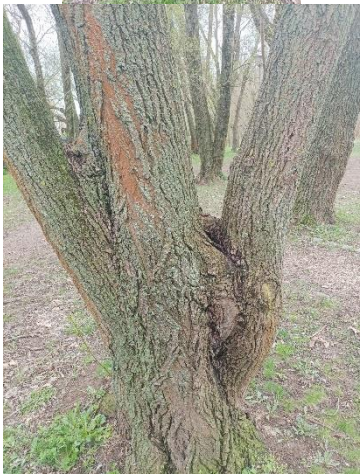
Megrendelő: II. Kerületi Kulturális Közhasznú Nonprofit Korlátolt Felelősségű Társaság			Projekt: A Hidegkúti Horgászto környezetének veszélytelenítése Deme Zsolt: <a href="mailto:deme.zsolt@kulturkuria.hu">deme.zsolt@kulturkuria.hu</a> ; 06202997700 Vámos Ágnes: <a href="mailto:info@kulturkuria.hu">info@kulturkuria.hu</a>		
Térképi azonosító: h54		Koordináták	X: 642986,61	Y: 247208,02	
Fafaj kód: FFÜ	Magyar név: Fehér fűz		Tudományos név: Salix alba		
Törzsátmérő: 74	Famagasság: 25	Koronaátmérő: 16	A fa elhelyezkedése 3

Élőhely értékelése: 3		A környezete: 3		Veszélyeztetés: 1	
<b>A fa részeinek állapotértékelése</b>					
Gyökér és gyökérnyak	Gyökér	2

Gyökérnyak	1			
	Együttesen	A 1			
Gyökérzetten és/vagy a gyökérnyakon látható károsodás.					
Törzs		B 1			
A törzs erős					
Koronaalap		2			
Korona		C 2			
sok elszáradt ág van					
Életképesség	D 1				
Ápoltság	E 1				
Állapotmutató	$(A+B+C+D-4)/16$ : 6%				
<b><u>Kezelési javaslat:</u></b>					
Sétányra veszélyes. Azonnal kivágni

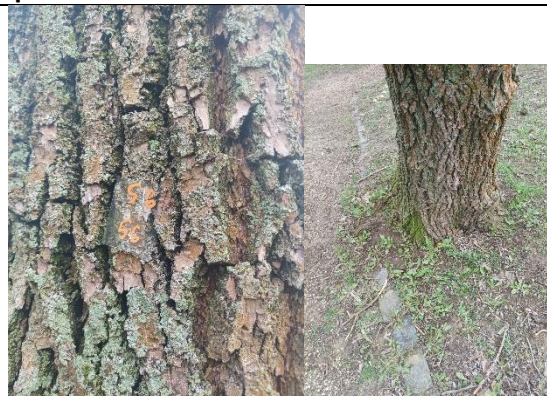
Megrendelő: II. Kerületi Kulturális Közhasznú Nonprofit Korlátolt Felelősségű Társaság			Projekt: A Hidegkúti Horgászto környezetének veszélytelenítése Deme Zsolt: <a href="mailto:deme.zsolt@kulturkuria.hu">deme.zsolt@kulturkuria.hu</a> ; 06202997700 Vámos Ágnes: <a href="mailto:info@kulturkuria.hu">info@kulturkuria.hu</a>		
Térképi azonosító: h56		Koordináták		X: 642983,75	Y: 247208,54
Fafaj kód: FFÜ	Magyar név: Fehér fűz		Tudományos név: Salix alba		
Törzsátmérő: 56	Famagasság: 25	Koronaátmérő: 13	A fa elhelyezkedése 3

Élőhely értékelése: 2		A környezete: 2		Veszélyeztetés: 1	
<b>A fa részeinek állapotértékelése</b>					
Gyökér és gyökérnyak	Gyökér	2			
	Gyökérnyak	2			
	Együttesen	A 2			
Gyökérzetten és/vagy a gyökérnyakon látható erős fel-színi károsodás, jelentősen kedvezőtlen termőhelyen					
Törzs		B2			
A törzs erős károsodása (több nagyfelületű seb, mély bekorhadások) teljesen korhadt törzs					
Koronaalap		1			
Mechanikai behatásra keletkezett sérülés. korhadás: gombák által okozott felszíni fatest elhalás.					
Korona		C2			
Sok száraz ág.					
Életképesség	D 1				
Ápoltság	E 1				
Állapotmutató	$(A+B+C+D-4)/16$ : 19%				
<b><u>Kezelési javaslat:</u></b>					
Sétányra veszélyes. Azonnal kivágni

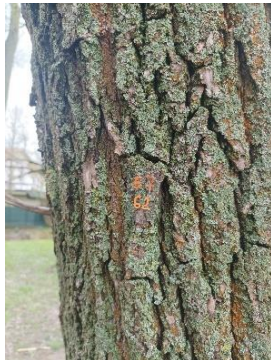
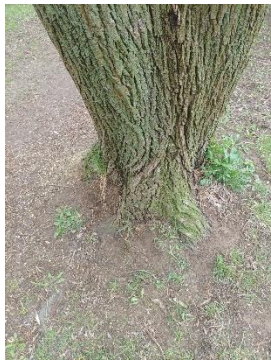
Megrendelő: II. Kerületi Kulturális Közhasznú Nonprofit Korlátolt Felelősségű Társaság			Projekt: A Hidegkúti Horgászto környezetének veszélytelenítése Deme Zsolt: <a href="mailto:deme.zsolt@kulturkuria.hu">deme.zsolt@kulturkuria.hu</a> ; 06202997700 Vámos Ágnes: <a href="mailto:info@kulturkuria.hu">info@kulturkuria.hu</a>				
Térképi azonosító: h57		Koordináták		X: 642978,01	Y: 247208,54		
Fafaj kód: FFÜ	Magyar név: Fehér fűz		Tudományos név: Salix alba				
Törzsátmérő: 62	Famagasság: 26	Koronaátmérő: 12	A fa elhelyezkedése: 3

Élőhely értékelése: 2		A környezete: 2		Veszélyeztetés: 2			
<b>A fa részeinek állapotértékelése</b>							
Gyökér és gyökérnyak	Gyökér	2

Gyökérnyak	2					
	Együttesen	A 2					
Gyökérzetten és/vagy a gyökérnyakon látható erős fel-színi károsodás, jelentősen kedvezőtlen termőhelyen							
Törzs		B 2

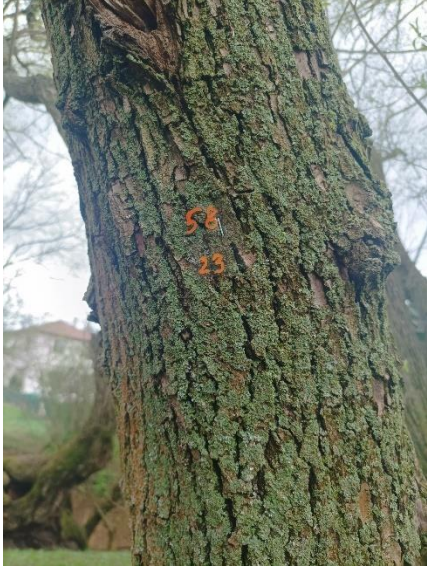
Megrendelő: II. Kerületi Kulturális Közhasznú Nonprofit Korlátolt Felelősségű Társaság			Projekt: A Hidegkúti Horgászto környezetének veszélytelenítése Deme Zsolt: <a href="mailto:deme.zsolt@kulturkuria.hu">deme.zsolt@kulturkuria.hu</a> ; 06202997700 Vámos Ágnes: <a href="mailto:info@kulturkuria.hu">info@kulturkuria.hu</a>				
Térképi azonosító: h58		Koordináták		X: 642973,58		Y: 247207,50	
Fafaj kód: FFÜ		Magyar név: Fehér fűz		Tudományos név: Salix alba			
Törzsátmérő: 23		Famagasság: 18		Koronaátmérő: 3		A fa elhelyezkedése 3	
Élőhely értékelése: 3		A környezete: 3			Veszélyeztetés: 1

<b>A fa részeinek állapotértékelése</b>							
Gyökér és gyökérnyak	Gyökér		1				
	Gyökérnyak		1				
	Együttesen		A 1

Törzs				B 1			
A törzs károsodása							
Koronaalap				1			
Mechanikai behatásra keletkezett sérülés..							
Korona				C 1			
Pusztuló korona							
Életképesség		D 1					
Ápoltság		E 1					
Állapotmutató		$(A+B+C+D-4)/16$ : 0%					
<b><u>Kezelési javaslat:</u></b>							
Azonnal kivágni.

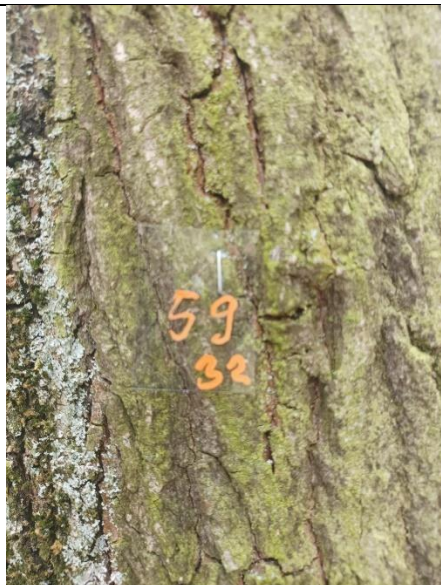
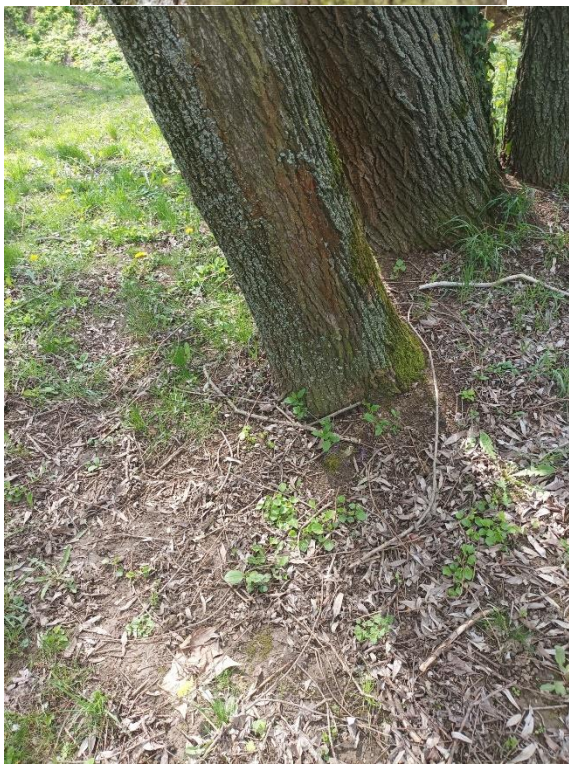
<b>A fa részeinek állapotértékelése</b>					
Gyökér és gyökérnyak	Gyökér	3

Gyökérnyak	3			
	Együttesen				
Gyökérszeten és/vagy a gyökérnyakon látható felszíni károsodás,					
Törzs		B 2			
A törzs károsodása					
Koronaalap		3			
Mechanikai behatásra keletkezett sérülés.					
Korona		C 3			
sok elszáradt ág van					
Életképesség	D 3				
Ápoltság	E 2				
Állapotmutató	(A+B+C+D-4)/16: 44%				
<b><u>Kezelési javaslat:</u></b>					
Erős korona ápolás. Csonkolás.

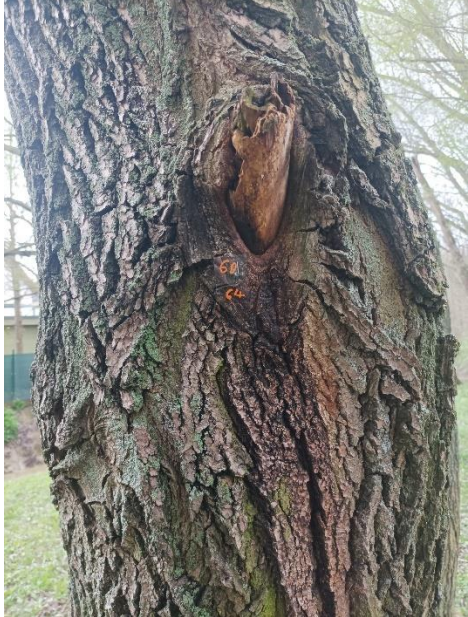
Élőhely értékelése: 2		A környezete: 1		Veszélyeztetés: 1	
<b>A fa részeinek állapotértékelése</b>					
Gyökér és gyökérnyak	Gyökér	2			
	Gyökérnyak	2			
	Együttesen	A 2

A törzs károsodása (

Mechanikai behatásra keletkezett sérülés.

sok elszáradt ág van					
Életképesség	D 2				
Ápoltság	E 1				
Állapotmutató	$(A+B+C+D-4)/16$ : 38%				
<b><u>Kezelési javaslat:</u></b>					
Erős korona ápolás. Csonkolás.

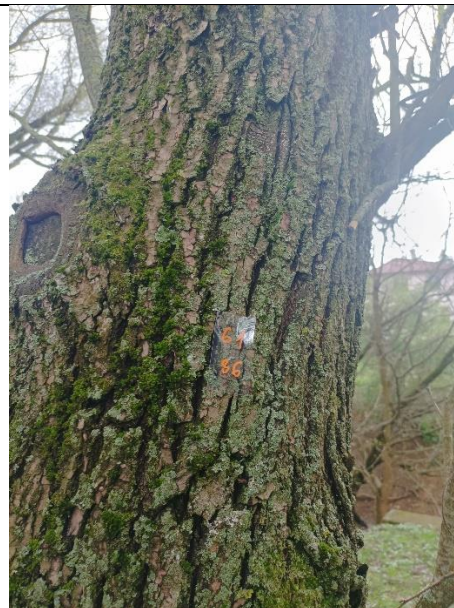
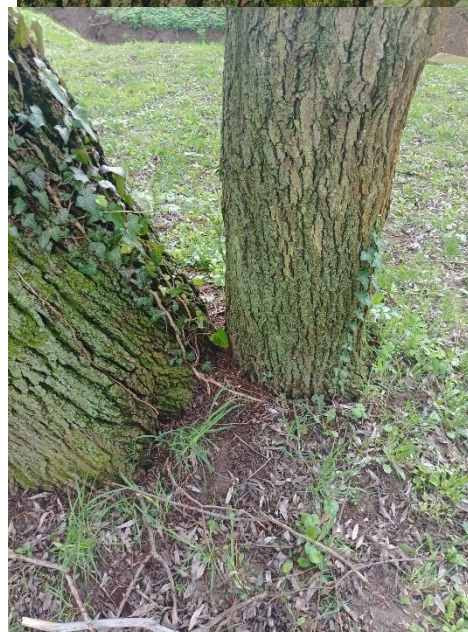
Élőhely értékelése: 1		A környezete: 1		Veszélyeztetés: 1	
<b>A fa részeinek állapotértékelése</b>					
Gyökér és gyökérnyak	Gyökér	2			
	Gyökérnyak	1			
	Együttesen	A 1			
Törzs					B 1
A törzs erős károsodása (több nagyfelületű seb, mély bekorhadások)					
Koronaalap					1
Mechanikai behatásra keletkezett sérülés. korhadás: gombák által okozott felszíni fatest elhalás.					
Korona					C 1
elszáradt ágak vannak					
Életképesség	D 1				
Ápoltság	E 1				
Állapotmutató	$(A+B+C+D-4)/16$ : 0%				
<b><u>Kezelési javaslat:</u></b>					
Azonnal kivágni.

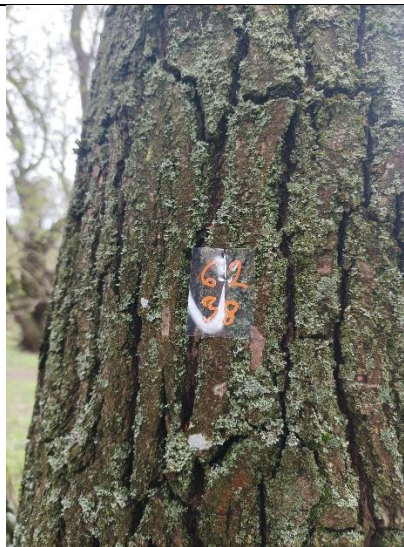
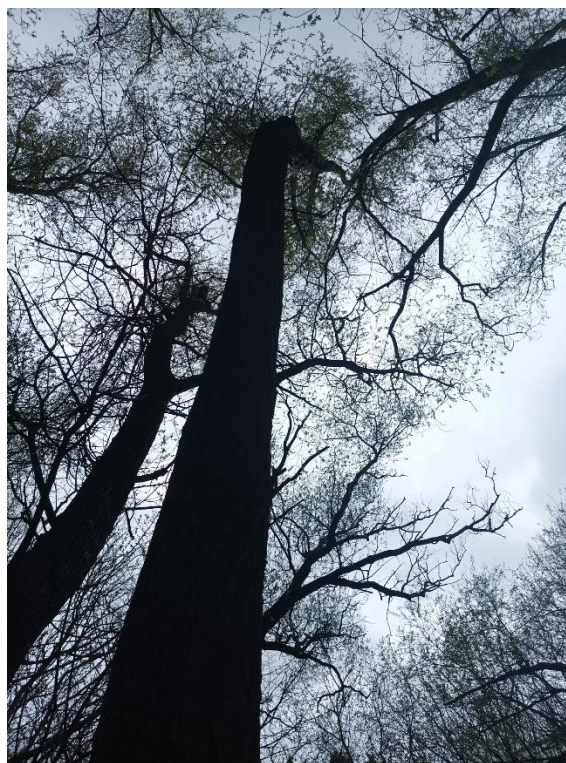
Élőhely értékelése: 1		A környezete: 1		Veszélyeztetés: 2	
<b>A fa részeinek állapotértékelése</b>					
Gyökér és gyökérnyak	Gyökér	3			
	Gyökérnyak	3			
	Együttesen	A 3			
Kedvezőtlen termőhelyen					
Törzs		B 3			
A törzs károsodása.					
Koronaalap		3			
Mechanikai behatásra keletkezett sérülés. korhadás: gombák által okozott felszíni fatest elhalás.					
Korona		C 3			
Sok száraz ág.					
Életképesség	D 2				
Ápoltság	E 1				
Állapotmutató	$(A+B+C+D-4)/16$ : 44%				
<b><u>Kezelési javaslat:</u></b>					
Korona ápolás. Csonkolás. 2 évig!

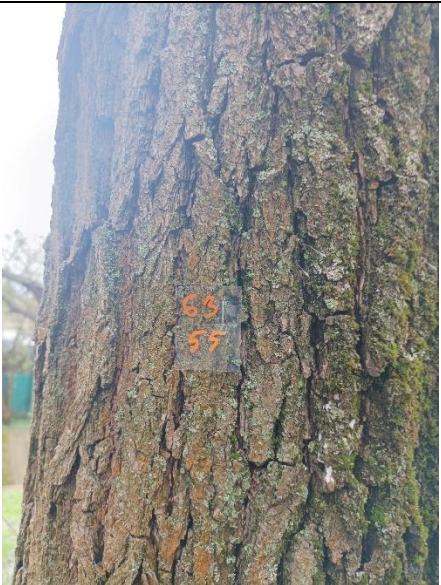
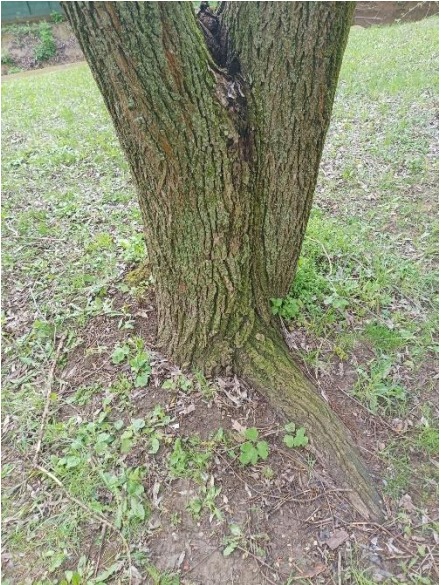
<b>A fa részeinek állapotértékelése</b>					
Gyökér és gyökérnyak	Gyökér	2

Gyökérnyak	2			
	Együttesen	A: 2			
Gyökérszeten és/vagy a gyökérnyakon látható felszíni károsodás, kedvezőtlen termőhelyen					
Törzs		B: 1			
A törzs korhadt.					
Koronaalap		3			
Mechanikai behatásra keletkezett sérülés.					
Korona		C: 1			
Sok száraz ág.					
Életképesség	D 1				
Ápoltság	E 1				
Állapotmutató	$(A+B+C+D-4)/16: 31\%$				
<b><u>Kezelési javaslat:</u></b>					
Azonnal kivágni.

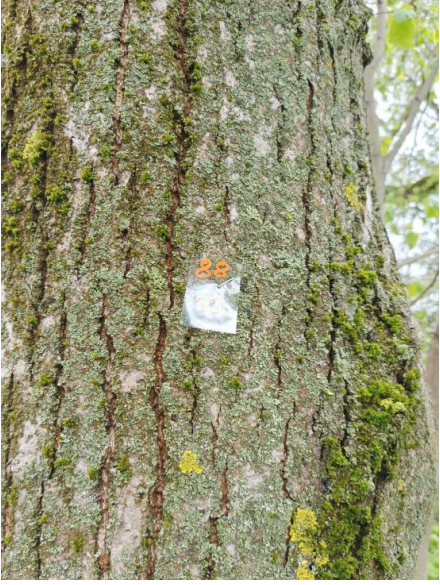
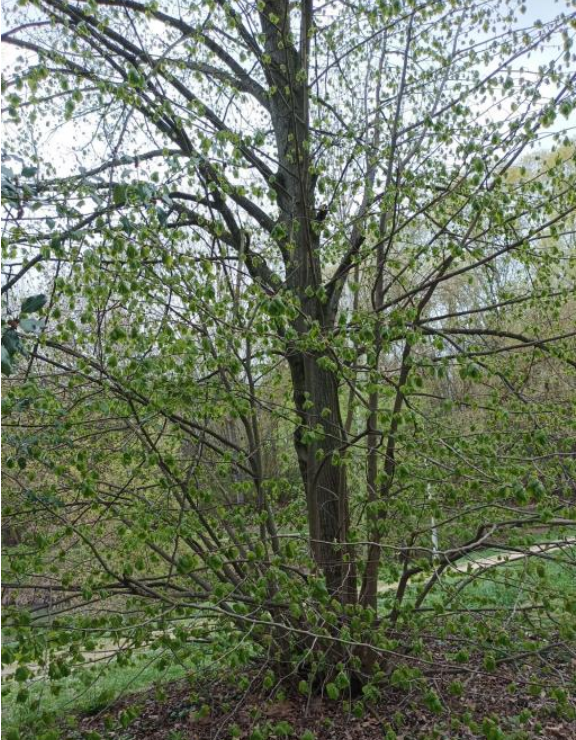
Élőhely értékelése: 2		A környezete: 1		Veszélyeztetés: 1	
<b>A fa részeinek állapotértékelése</b>					
Gyökér és gyökérnyak	Gyökér	2

Gyökérnyak	2			
	Együttesen				
Gyökérzetten és/vagy a gyökérnyakon látható erős fel-színi károsodás, jelentősen kedvezőtlen termőhelyen					
Törzs		B 1			
A törzs korhadt					
Koronaalap		2			
Mechanikai behatásra keletkezett sérülés. korhadás: gombák által okozott felszíni fatest elhalás.					
Korona		C 3			
Sok száraz ág.					
Életképesség	D 1				
Ápoltság	E 1				
Állapotmutató	(A+B+C+D-4)/16: 31%				
<b><u>Kezelési javaslat:</u></b>					
Azonnal kivágni

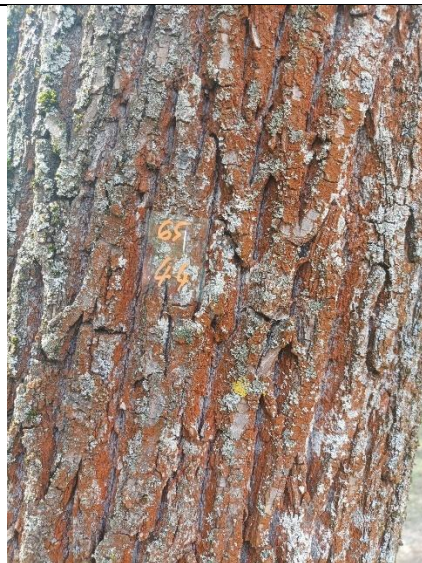
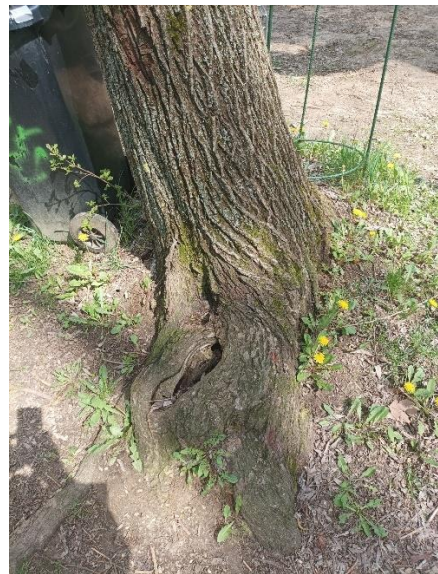
Élőhely értékelése: 2		A környezete: 2		Veszélyeztetés: 1		
<b>A fa részeinek állapotértékelése</b>						
Gyökér és gyökérnyak	Gyökér	1				
	Gyökérnyak	1				
	Együttesen	A: 1				
Kedvezőtlen termőhelyen, főgyökerek sérültek. Gyökérnyaki odvasodás						
Törzs	B: 2

A törzs enyhe károsodása, de már belül korhad!						
Koronaalap	3

Korona						
Korona	C 3					
Sok száraz ág.						
Életképesség	D 2					
Ápoltság	E 1					
Állapotmutató	$(A+B+C+D-4)/16$ : 25%					
<b><u>Kezelési javaslat:</u></b>						
Azonnal kivágni. Vagy a koronát drasztikusan csonkolni. Olyan alacsonyra „lehozni” a koronát amennyire csak lehetséges!

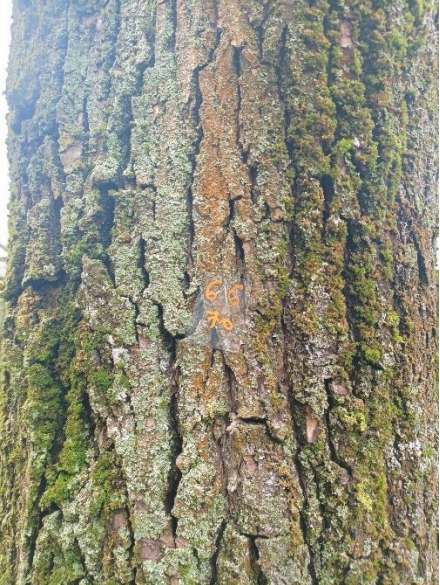
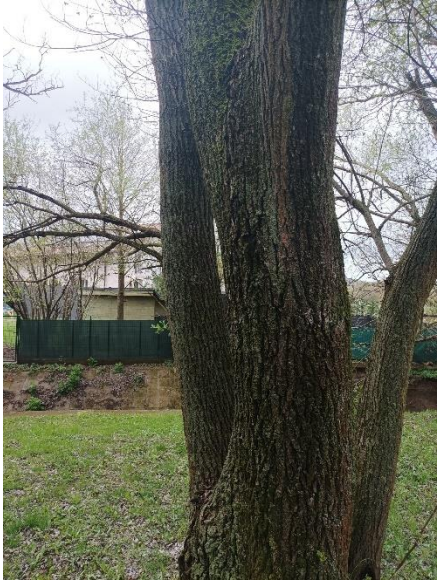
Élőhely értékelése: 2		A környezete: 2		Veszélyeztetés: 1					
<b>A fa részeinek állapotértékelése</b>									
Gyökér és gyökérnyak	Gyökér	2

Gyökérnyak	2							
	Együttesen	A 2							
Gyökérzetten és/vagy a gyökérnyakon látható erős fel-színi károsodás, jelentősen kedvezőtlen termőhelyen									
Törzs		B 1

A törzs korhad.									
Koronaalap		1							
Mechanikai behatásra keletkezett sérülés. korhadás: gombák által okozott felszíni fatest elhalás.									
Korona		C 1

Sok száraz ág. Szinte elpusztult.									
Életképesség	D 1								
Ápoltság	E 1								
Állapotmutató	$(A+B+C+D-4)/16$ : 6%								
<b><u>Kezelési javaslat:</u></b>									
Azonnal kivágni.

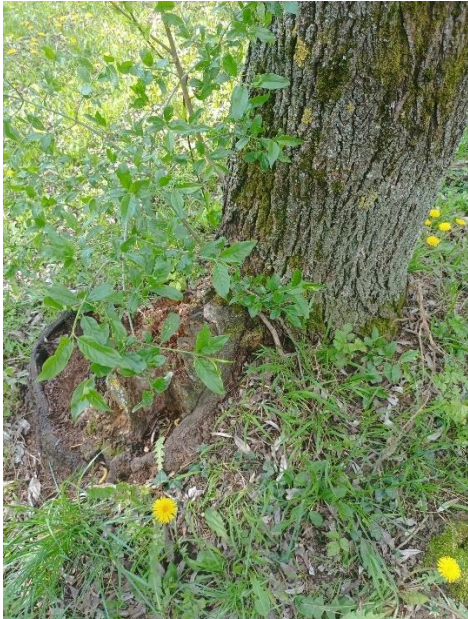
Élőhely értékelése:3		A környezete:3		Veszélyeztetés: 2						
<b>A fa részeinek állapotértékelése</b>										
Gyökér és gyökérnyak	Gyökér	2								
	Gyökérnyak	2								
	Együttesen	A:2								
Gyökérzetten és/vagy a gyökérnyakon látható erős fel-színi károsodás, jelentősen kedvezőtlen termőhelyen										
Törzs		B: 3

Koronaalap		2		
						Mechanikai behatásra keletkezett sérülés.				
Korona		C 2								
Sok száraz ág.										
Életképesség	D 2									
Ápoltság	E 1									
Állapotmutató	(A+B+C+D-4)/16: 38%									
<b><u>Kezelési javaslat:</u></b>										
Korona ápolás/csonkolás. 2 év.

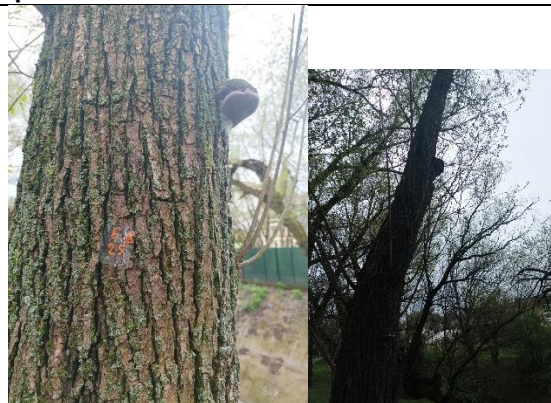
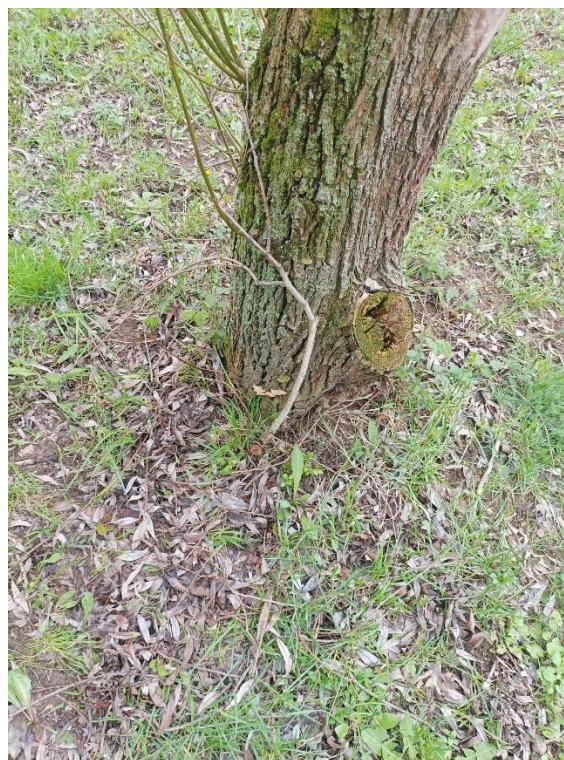
<b>A fa részeinek állapotértékelése</b>							
Gyökér és gyökérnyak		Gyökér		2			
		Gyökérnyak		2			
		Együttesen		A: 2			
Gyökérzetten és/vagy a gyökérnyakon látható erős fel-színi károsodás, jelentősen kedvezőtlen termőhelyen							
Törzs				B 1			
Korhad. Gomba termőtestek.							
Koronaalap				1			
Mechanikai behatásra keletkezett sérülés. Korhadások.							
Korona				C: 1			
Sok száraz ág.							
Életképesség		D 1					
Ápoltság		E 1					
Állapotmutató		$(A+B+C+D-4)/16$ : 6%					
<b><u>Kezelési javaslat:</u></b>							
Azonnal kivágni.

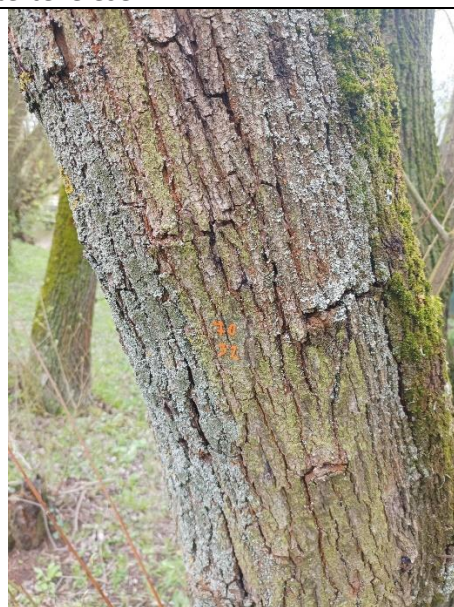
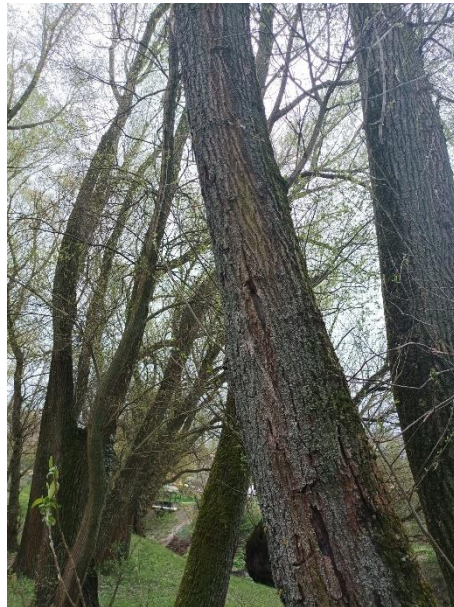
Gyökér és gyökérnyak	Gyökér	2			
	Gyökérnyak	2			
	Együttesen	A: 2			
Gyökérezeten és/vagy a gyökérnyakon látható erős fel-színi károsodás, jelentősen kedvezőtlen termőhelyen					
Törzs		B: 1			
A törzs korhadt					
Koronaalap		1			
Mechanikai behatásra keletkezett sérülés. Korhadások.					
Korona		C: 1			
Szinte nincs is					
Életképesség		D 1			
Ápoltság		E 1			
Állapotmutató		$(A+B+C+D-4)/16$ : 6%			
<b><u>Kezelési javaslat:</u></b>					
Azonnal kivágni.

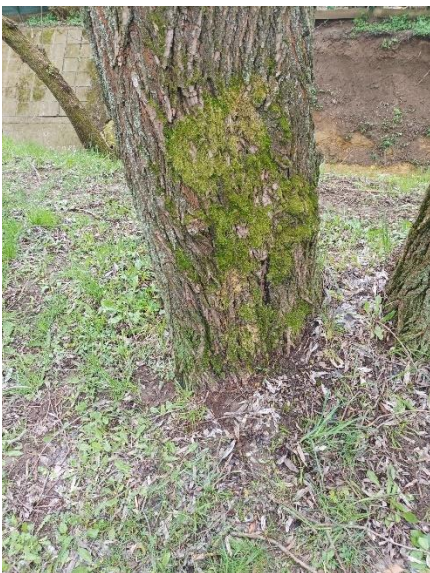
Élőhely értékelése:2		A környezete:2		Veszélyeztetés:2	
<b>A fa részeinek állapotértékelése</b>					
Gyökér és gyökérnyak	Gyökér	3			
	Gyökérnyak	3			
	Együttesen	A: 3			
Gyökérzeten és/vagy a gyökérnyakon látható felszíni károsodás.					
Törzs		B: 3

Mechanikai behatásra keletkezett sérülés.					
Korona		C: 3			
Sok száraz ág.					
Életképesség	D 2				
Ápoltság	E 1				
Állapotmutató	$(A+B+C+D-4)/16$ : 44%				
<b><u>Kezelési javaslat:</u></b>					
Koronaápolás! 2év.

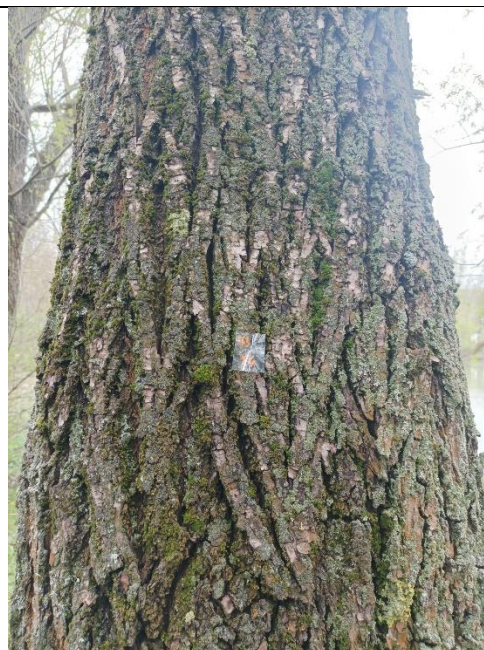
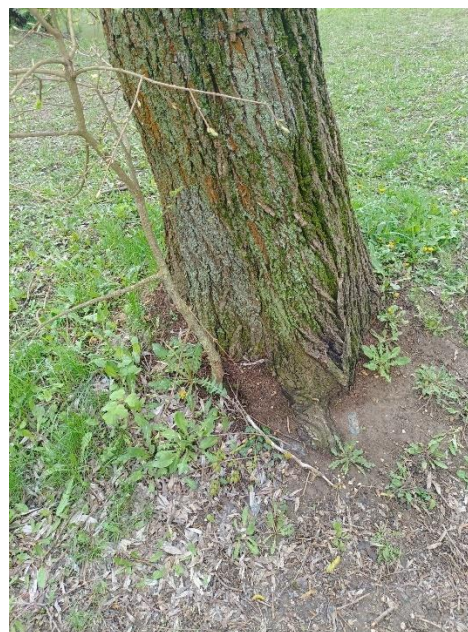
Élőhely értékelése:2		A környezete:2		Veszélyeztetés:2	
<b>A fa részeinek állapotértékelése</b>					
Gyökér és gyökérnyak	Gyökér	3			
	Gyökérnyak	3			
	Együttesen	A3			
Jelentősen kedvezőtlen termőhelyen					
Törzs		B 3			
A törzs erős károsodása					
Koronaalap		3			
Korona					
Korona		C 2			
Sok száraz ág.					
Életképesség	D 2				
Ápoltság	E 1				
Állapotmutató	(A+B+C+D-4)/16: 38%				
<b><u>Kezelési javaslat:</u></b>					
Koronaápolás! 2év.

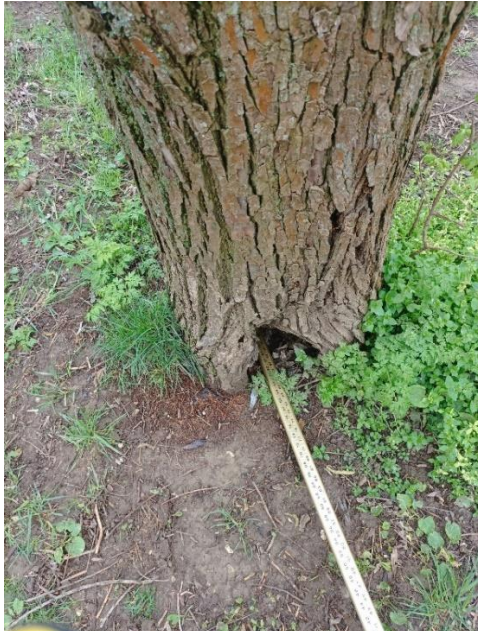
Gyökérnyak	1			
	Együttesen	A 1			
Gyökérzetten és/vagy a gyökérnyakon látható erős fel-színi károsodás, jelentősen kedvezőtlen termőhelyen. Gyökérnyaki odú, a gyökérben is.					
Törzs		B 2			
A törzs korhadt.					
Koronaalap		3			
Korona		C2			
Sok száraz ág.					
Életképesség	D 1				
Ápoltság	E 1				
Állapotmutató	(A+B+C+D-4)/16: 13%				
<b><u>Kezelési javaslat:</u></b>					
Azonnal kivágni.

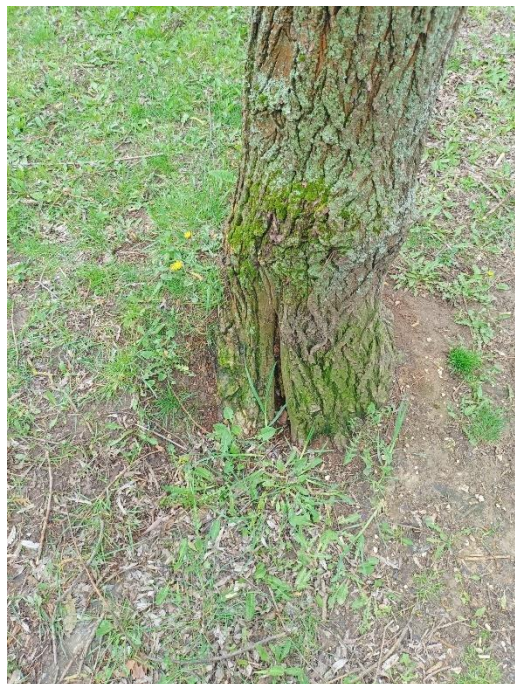
Élőhely értékelése: 2	A környezete: 2		Veszélyeztetés: 1	
<b>A fa részeinek állapotértékelése</b>				
Gyökér és gyökérnyak	Gyökér	1

Gyökérnyak	2		
	Együttesen	A 2		
Gyökérzeten és/vagy a gyökérnyakon látható erős fel-színi károsodás, jelentősen kedvezőtlen termőhelyen.				
Törzs		B 1		
A törzs korhad.				
Koronaalap		1		
Mechanikailag sérült, bekorhad.				
Korona		C 1		
Sok száraz ág. Szinte elpusztult korona.				
Életképesség	D 1			
Ápoltság	E 1			
Állapotmutató	(A+B+C+D-4)/16: 6%			
<b><u>Kezelési javaslat:</u></b>				
Azonnal kivágni

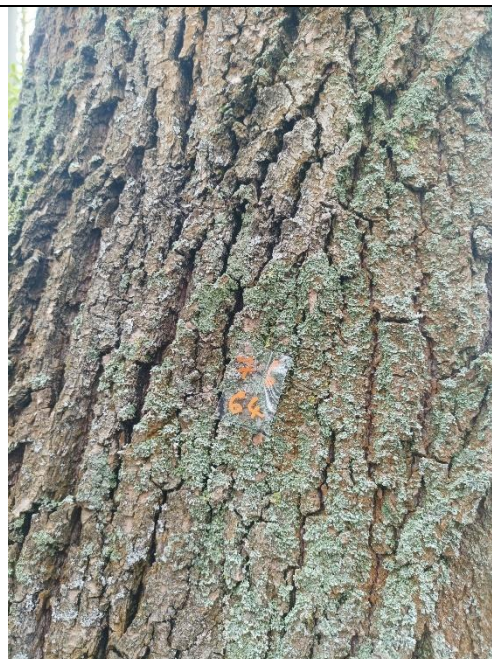
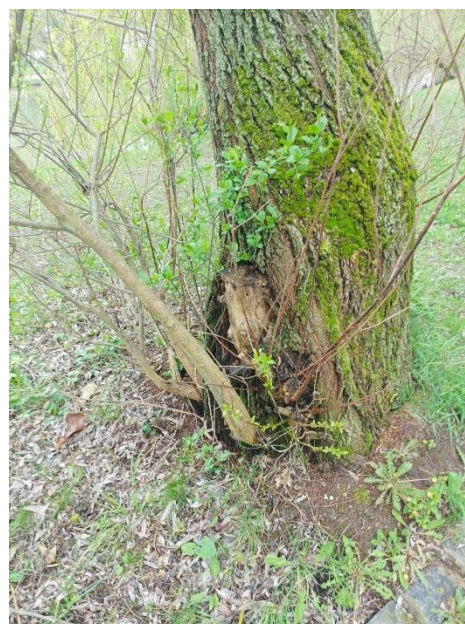
Megrendelő: II. Kerületi Kulturális Közhasznú Nonprofit Korlátolt Felelősségű Társaság			Projekt: A Hidegkúti Horgásztó környezetének veszélytelenítése Deme Zsolt: <a href="mailto:deme.zsolt@kulturkuria.hu">deme.zsolt@kulturkuria.hu</a> ; 06202997700 Vámos Ágnes: <a href="mailto:info@kulturkuria.hu">info@kulturkuria.hu</a>		
Térképi azonosító: h76		Koordináták	X: 642976,45	Y: 247234,09	
Fafaj kód: FFÜ	Magyar név: Fehér fűz		Tudományos név: Salix alba		
Törzsátmérő: 64	Famagasság: 28	Koronaátmérő: 16	A fa elhelyezkedése 3		
Élőhely értékelése: 2		A környezete: 2		Veszélyeztetés: 2	
<b>A fa részeinek állapotértékelése</b>					
Gyökér és gyökérnyak	Gyökér	3			
	Gyökérnyak	3			
	Együttesen	A 3			
Gyökérzeten és/vagy a gyökérnyakon látható erős fel-színi károsodás, jelentősen kedvezőtlen termőhelyen					
Törzs		B 3			
A törzs erős károsodása (több nagyfelületű seb, mély bekorhadások)

Koronaalap		2			
Mechanikai behatásra keletkezett sérülés. korhadás: gombák által okozott felszíni fatest elhalás.					
Korona		C 2			
Sok száraz ág.					
Életképesség	D 2				
Ápoltság	E 1				
Állapotmutató	$(A+B+C+D-4)/16$ : 38%				
<b><u>Kezelési javaslat:</u></b>					
Korona ápolás. 2 év.

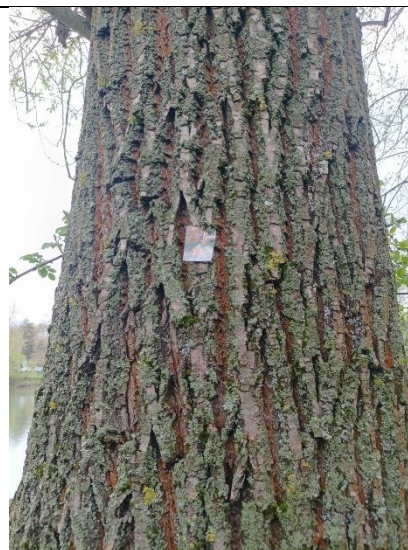
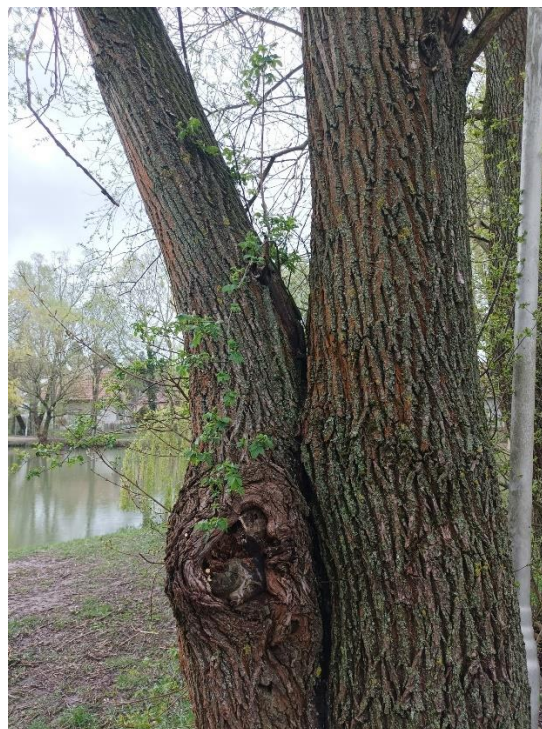
Élőhely értékelése: 2		A környezete: 2			Veszélyeztetés: 1
<b>A fa részeinek állapotértékelése</b>					
Gyökér és gyökérnyak	Gyökér	2			
	Gyökérnyak	2			
	Együttesen	A 2			
Gyökérszeten és/vagy a gyökérnyakon látható erős fel-színi károsodás, jelentősen kedvezőtlen termőhelyen					
Törzs	B 2				
A törzs erős károsodása (több nagyfelületű seb, mély bekorhadások)					
Koronaalap	3				
Mechanikai behatásra keletkezett sérülés. korhadás: gombák által okozott felszíni fatest elhalás.					
Korona	C 2				
Sok száraz ág.					
Életképesség	D 2				
Ápoltság	E 1				
Állapotmutató	$(A+B+C+D-4)/16$ : 25%				
<b><u>Kezelési javaslat:</u></b>					
Azonnal kivágni. Vagy koronát lehozni, de 3 év és cseré!

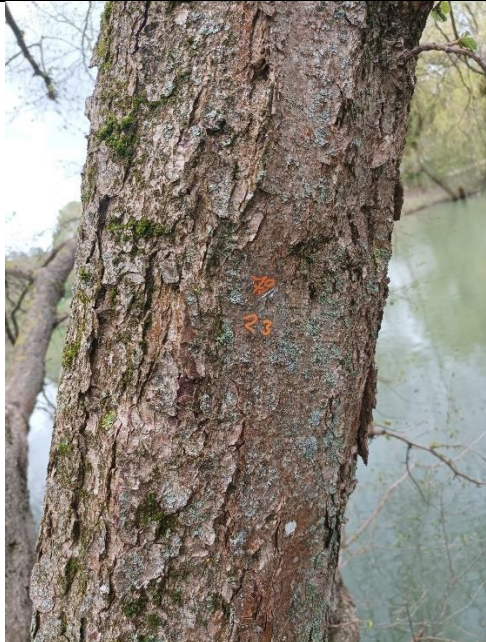
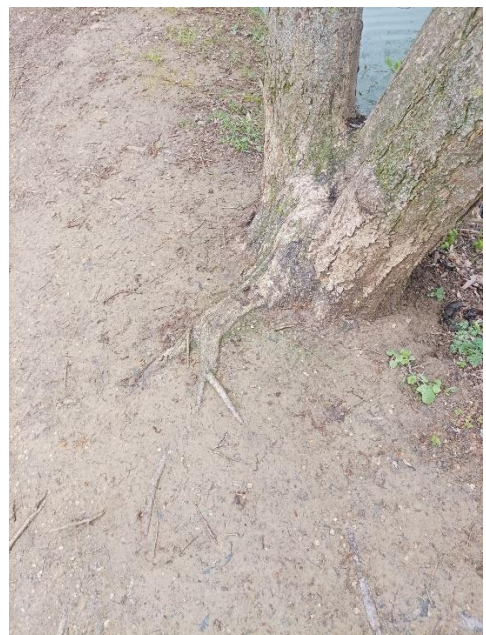
Élőhely értékelése: 2		A környezete: 2		Veszélyeztetés: 4	
<b>A fa részeinek állapotértékelése</b>					
Gyökér és gyökérnyak	Gyökér	4			
	Gyökérnyak	4			
	Együttesen	A 4			
Parti részsűben.					
Törzs		B 3			
Sok sérülés.					
Koronaalap		4			
Korona		C 4			
Életképesség	D 3				
Ápoltság	E 1				
Állapotmutató	$(A+B+C+D-4)/16$ : 63%				
<b><u>Kezelési javaslat:</u></b>					
Rendben

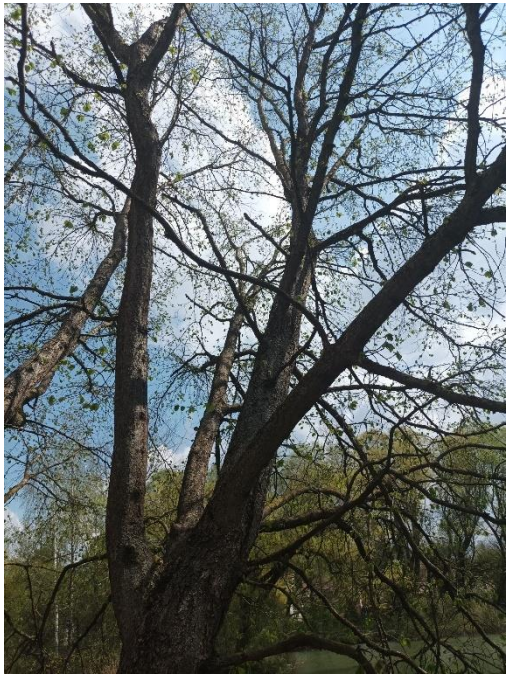
Élőhely értékelése: 2		A környezete: 2		Veszélyeztetés: 4	
<b>A fa részeinek állapotértékelése</b>					
Gyökér és gyökérnyak	Gyökér	4

Gyökérnyak	3			
	Együttesen	A 4			
Törzs		B 3			
Koronaalap		3			
Korona		C 4			
Életképesség	D 4				
Ápoltság	E 1				
Állapotmutató	(A+B+C+D-4)/16: 69%				
<b><u>Kezelési javaslat:</u></b>					
Rendben.

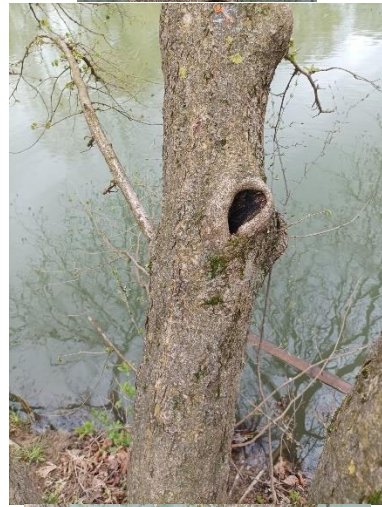
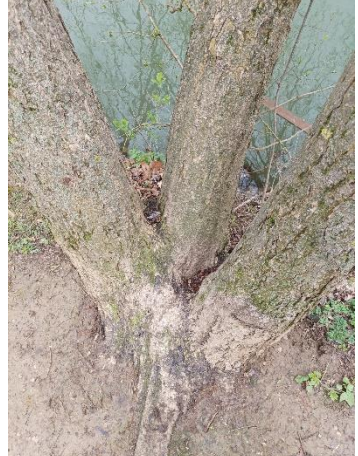
Törzsátmérő: 25	Famagasság: 14	Koronaátmérő: 8	A fa elhelyezkedése 3				
Élőhely értékelése: 2		A környezete: 2		Veszélyeztetés: 4			
<b>A fa részeinek állapotértékelése</b>							
Gyökér és gyökérnyak	Gyökér	3

Gyökérnyak	3					
	Együttesen	A 3					
Törzs		B 4					
Koronaalap		4					
Korona		C 4					
Gyenge korona.							
Életképesség	D 4						
Ápoltság	E 1						
Állapotmutató	(A+B+C+D-4)/16: 69%						
<b><u>Kezelési javaslat:</u></b>							
Rendben.

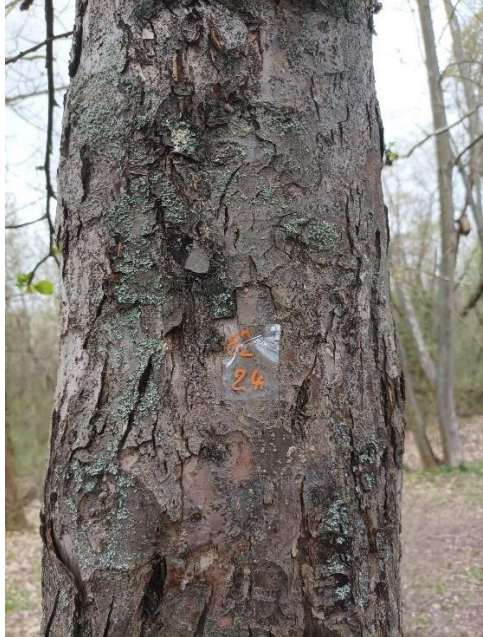
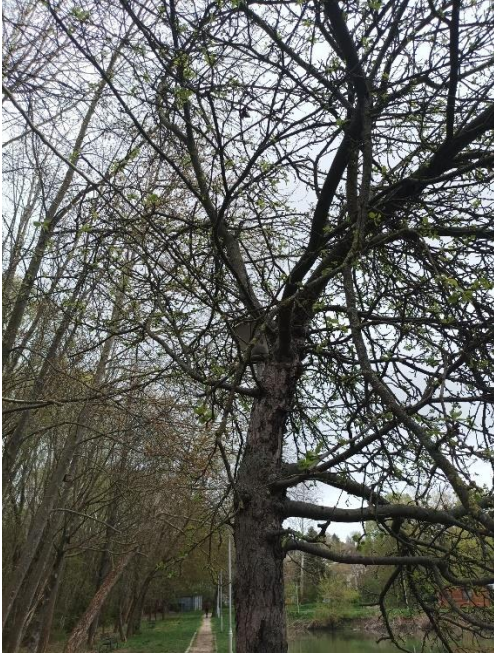
<b>A fa részeinek állapotértékelése</b>					
Gyökér és gyökérnyak	Gyökér	4			
	Gyökérnyak	4			
	Együttesen	A 4

<b><u>Kezelési javaslat:</u></b>					
Rendben

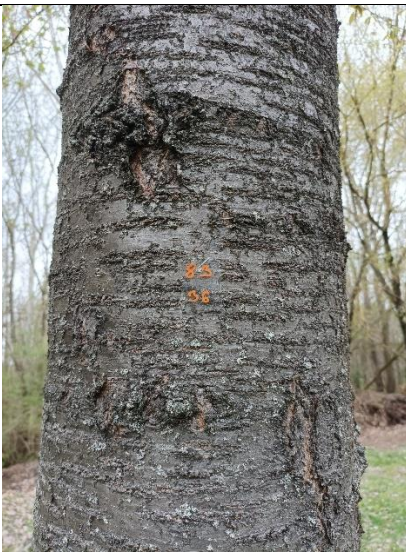
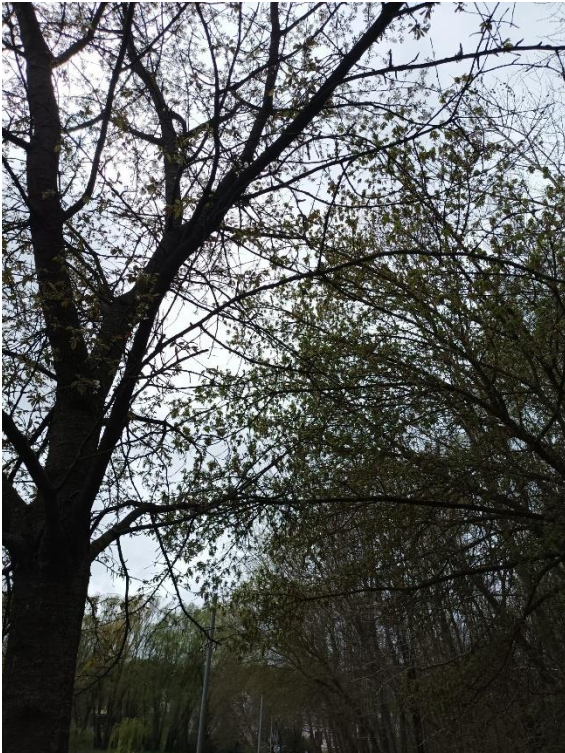
<b>A fa részeinek állapotértékelése</b>					
Gyökér és gyökérnyak	Gyökér	3

Gyökérnyak	4			
	Együttesen				
Törzs		B 3			
Kisebb mechanikai sérülések					
Koronaalap		4			
Korona		C 5			
Gyenge korona.					
Életképesség	D 4				
Ápoltság	E 1				
Állapotmutató	(A+B+C+D-4)/16: 75%				
<b><u>Kezelési javaslat:</u></b>					
Rendben
