# Favizsgálati jegyzőkönyvek és kezelési javaslat a Hidegkúti Horgásztó környéki fákról (II. rész terület).

## A tó közvetlen környéke

## FAVIZSGÁLATI JEGYZŐKÖNYVEK

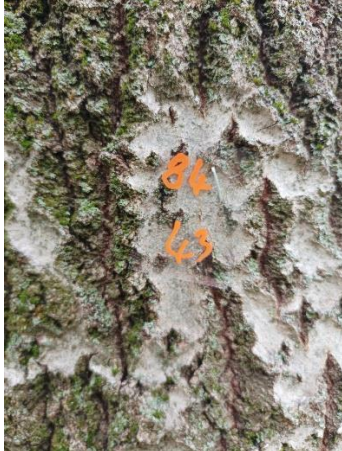
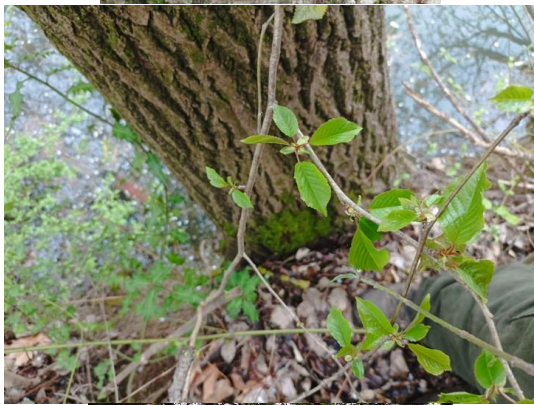
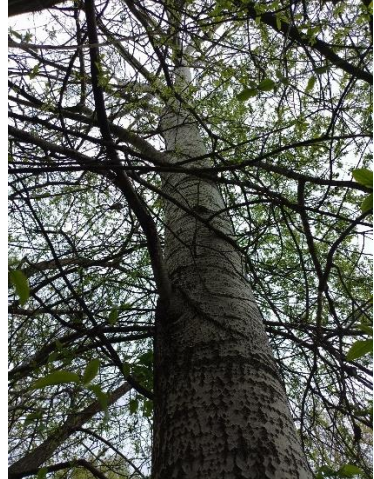
Élőhely értékelése: 2		A környezete: 2		Veszélyeztetés: 4	
<b>A fa részeinek állapotértékelése</b>					
Gyökér és gyökérnyak	Gyökér	4

Gyökérnyak	4			
	Együttesen	A 4			
Törzs		B 5			
Koronaalap		4			
Korona		C 4			
Életképesség	D 4

Ápoltság	E 1				
Állapotmutató	$(A+B+C+D-4)/16$ : 81%				
<b><u>Kezelési javaslat:</u></b>					
Rendben

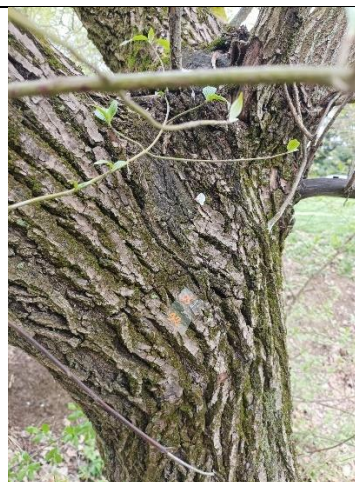
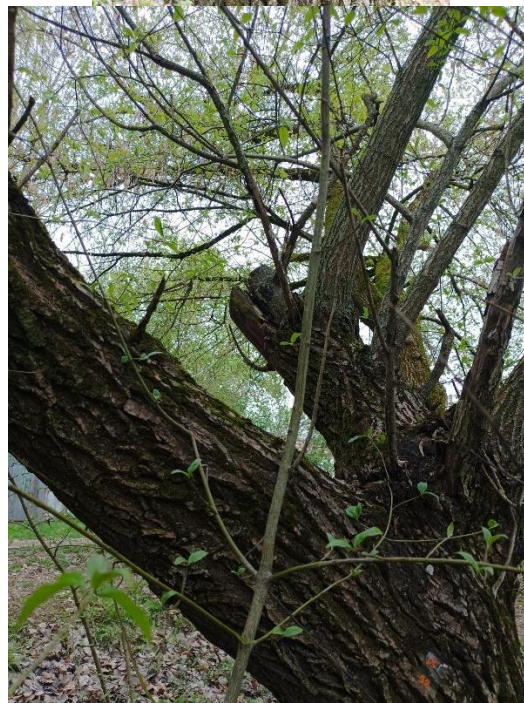
Élőhely értékelése: 2	A környezete: 2		Veszélyeztetés: 3	
<b>A fa részeinek állapotértékelése</b>				
Gyökér és gyökérnyak	Gyökér	2		
	Gyökérnyak	3		
	Együttesen	A 3		
Gyenge, taposott termőhely.				
Törzs		B 2		
Sérülések.				
Koronaalap		2		
Mechanikai behatásra keletkezett sérülés. korhadás: gombák által okozott felszíni fatest elhalás.				
Korona		C 2		
Gyenge korona. Sok száraz ág				
Életképesség	D 3			
Ápoltság	E 1			
Állapotmutató	(A+B+C+D-4)/16: 38%			
<b><u>Kezelési javaslat:</u></b>				
Gyenge állapot. Jelenleg nem igényel beavatkozást. De figyelmet igényel.

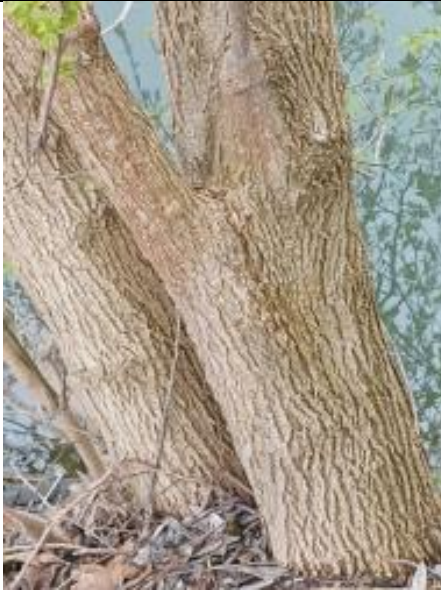
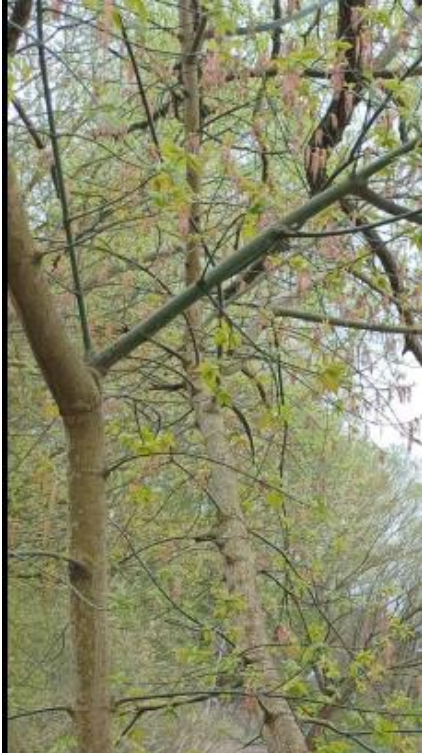
Élőhely értékelése: 2		A környezete: 2		Veszélyeztetés: 4			
<b>A fa részeinek állapotértékelése</b>							
Gyökér és gyökérnyak	Gyökér	3

Gyökérnyak	3					
	Együttesen	A 3					
Törzs		B 4					
Koronaalap		4					
Mechanikai behatásra keletkezett sérülés. korhadás: gombák által okozott felszíni fatest elhalás.							
Korona		C 3					
Gyenge korona.							
Életképesség		D 3					
Ápoltság		E 1					
Állapotmutató		(A+B+C+D-4)/16: 56%					
<b><u>Kezelési javaslat:</u></b>							
Rendben

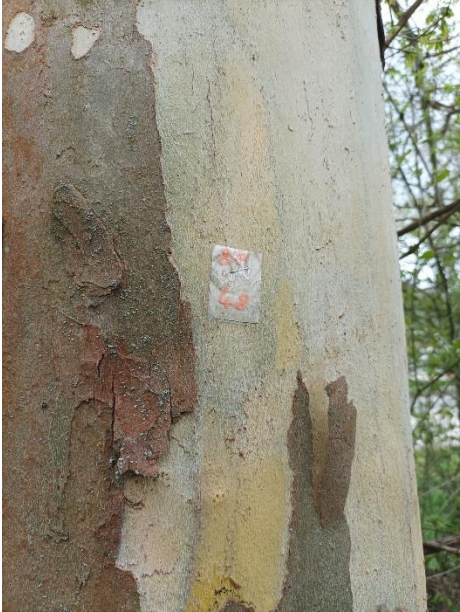
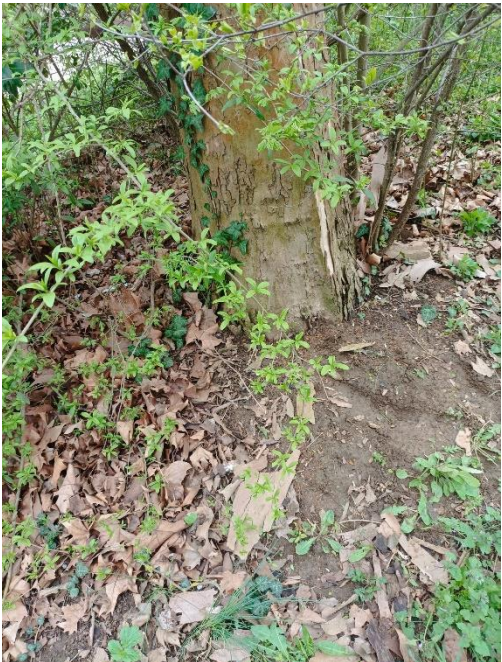
Gyökérnyak	3			
	Együttesen	A 3			
Törzs		B 3			
Koronaalap		3			
Mechanikai behatásra keletkezett sérülés. korhadás: gombák által okozott felszíni fatest elhalás.					
Korona		C 3

Gyenge korona.					
Életképesség	D 3				
Ápoltság	E 1				
Állapotmutató	$(A+B+C+D-4)/16$ : 50%				
<b><u>Kezelési javaslat:</u></b>					
Gyenge állapot. Jelenleg nem igényel beavatkozást. De figyelmet igényel.

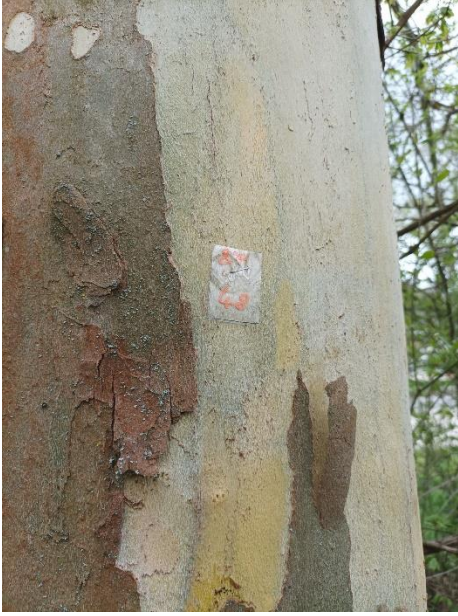
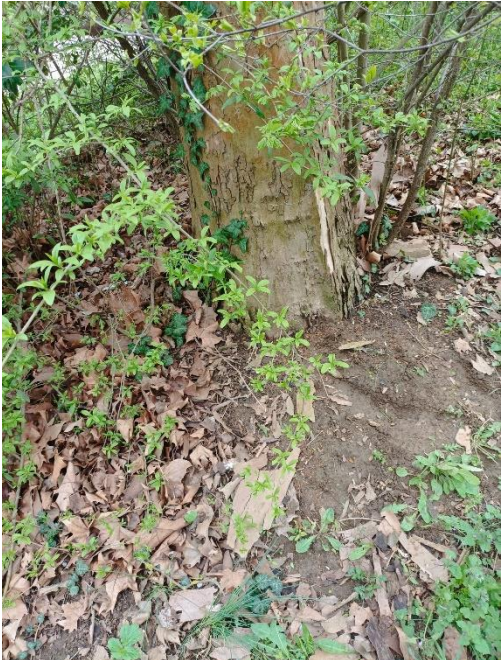
Gyökérnyak	4		
	Együttesen	A 4		
Törzs		B 5		
Koronaalap		4		
Korona		C 3		
Száraságok.				
Életképesség	D 4			
Ápoltság	E 1			
Állapotmutató	$(A+B+C+D-4)/16$ : 75%			
<b><u>Kezelési javaslat:</u></b>

Száraság metszés

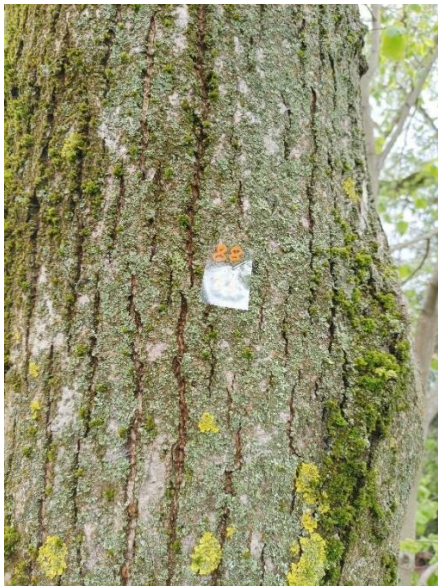
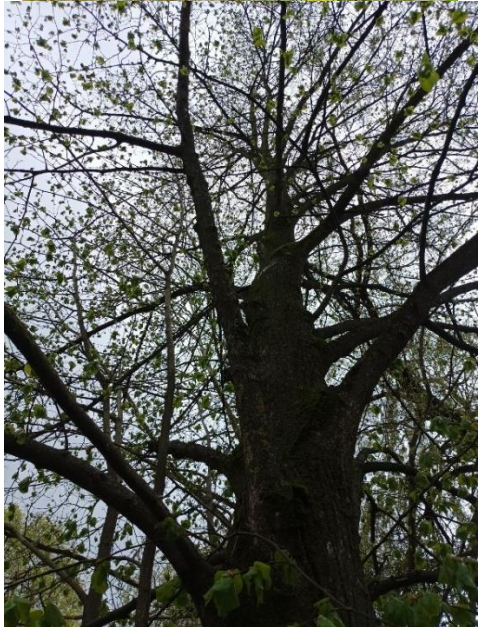
Gyökérnyak	4		
	Együttesen	A 4		
Törzs		B 4		
Koronaalap		3		
A fajra jellemzően terhelt, de ép.				
Korona		C 4		
Életképesség	D 3			
Ápoltság	E 1			
Állapotmutató	(A+B+C+D-4)/16: 69%

<b><u>Kezelési javaslat:</u></b>				
Rendben.

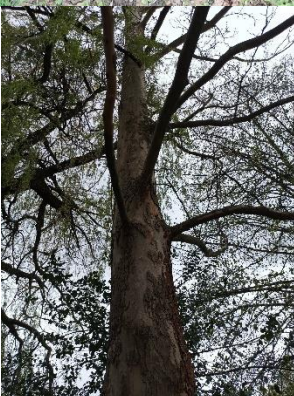
Élőhely értékelése: 2		A környezete: 2		Veszélyeztetés: 4	
<b>A fa részeinek állapotértékelése</b>					
Gyökér és gyökérnyak	Gyökér	4

Gyökérnyak	4			
	Együttesen	A 4			
Törzs		B 5			
Koronaalap		5			
Korona		C 4			
Életképesség	D 5				
Ápoltság	E 1				
Állapotmutató	(A+B+C+D-4)/16: 88%				
<b><u>Kezelési javaslat:</u></b>					
Rendben

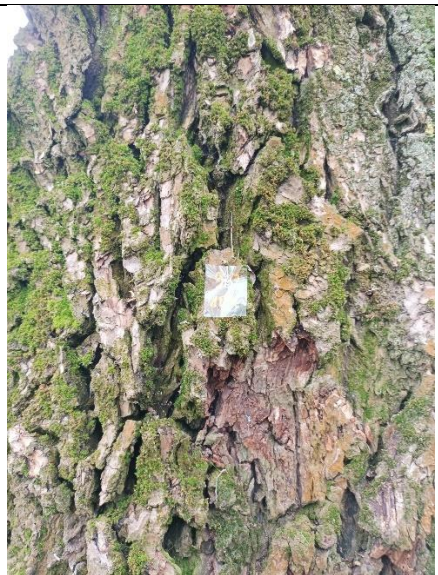
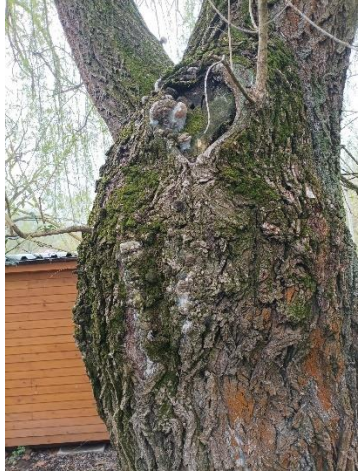
<b>A fa részeinek állapotértékelése</b>				
Gyökér és gyökérnyak	Gyökér	2

Gyökérnyak	2		
	Együttesen	A 2		
Gyenge, taposott termőhely, bekorhadó sérülések.				
Törzs		B 1		
Korhadat törzs.				
Koronaalap		1		
Mechanikai behatásra keletkezett sérülés. korhadás: gombák által okozott felszíni fatest elhalás.				
Korona		C 1		
Gyenge, száraz, terebélyes korona.				
Életképesség	D 1			
Ápoltság	E 1			
Állapotmutató	(A+B+C+D-4)/16: 6%			
<b><u>Kezelési javaslat:</u></b>				
Parkoló, épület. sétány veszély! Azonnal kivágni.

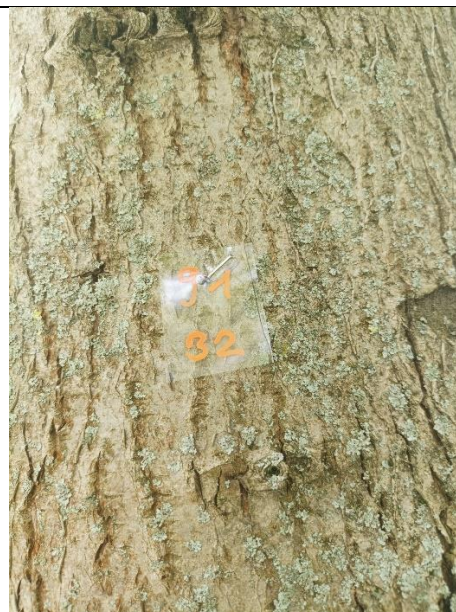
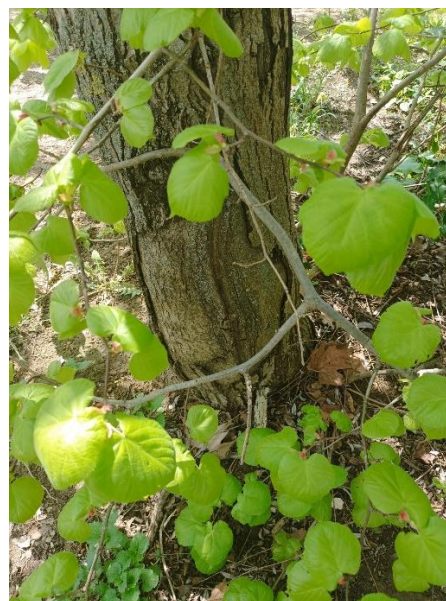
Élőhely értékelése: 2		A környezete: 2		Veszélyeztetés: 3	
<b>A fa részeinek állapotértékelése</b>					
Gyökér és gyökérnyak	Gyökér	4			
	Gyökérnyak	3			
	Együttesen	A 3			
Taposás! Kutya pisi.					
Törzs		B 3			
Kisebb sérülések.					
Koronaalap		3			
Mechanikai behatásra keletkezett sérülés. korhadás: gombák által okozott felszíni fatest elhalás.					
Korona		C 3			
Szár az ágak					
Életképesség	D 3				
Ápoltság	E 1				
Állapotmutató	(A+B+C+D-4)/16: 50%				
<b><u>Kezelési javaslat:</u></b>					
A parkolónál! Gyenge állapot. Jelenleg nem igényel beavatkozást. De figyelmet igényel.

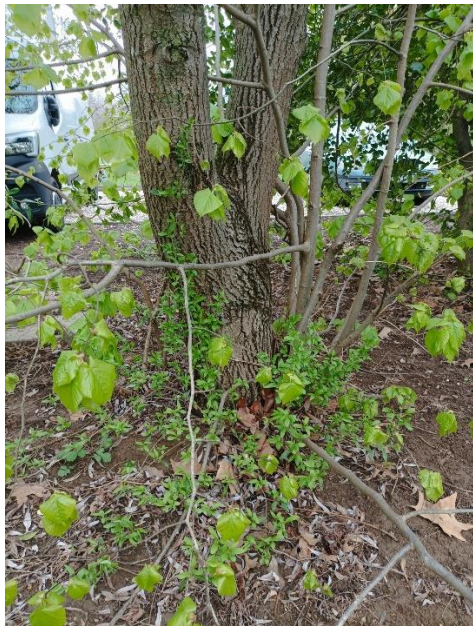
Gyökérnyak	3			
	Együttesen				
Taposás.					
Törzs		B 3			
Kisebb sérülések					
Koronaalap		4			
Mechanikai behatásra keletkezett sérülés. korhadás: gombák által okozott felszíni fatest elhalás.					
Korona		C 3			
Gyenge korona.					
Életképesség	D 3				
Ápoltság	E 1				
Állapotmutató	(A+B+C+D-4)/16: 50%				
<b><u>Kezelési javaslat:</u></b>					
Szárazág metszés

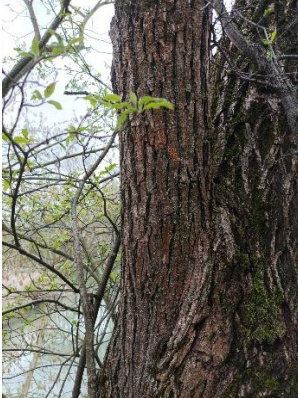
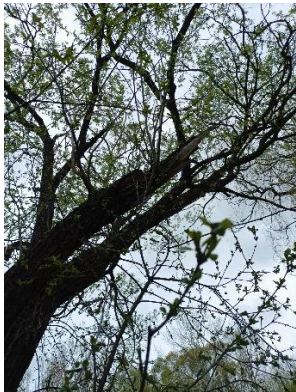
Élőhely értékelése: 2		A környezete: 2		Veszélyeztetés: 2	
<b>A fa részeinek állapotértékelése</b>					
Gyökér és gyökérnyak	Gyökér	3

Gyökérnyak	3			
	Együttesen	A 3			
Törzs		B 3

Koronaalap		2			
Korona		C 2			
Gyenge korona.					
Életképesség	D 3				
Ápoltság	E 1				
Állapotmutató	(A+B+C+D-4)/16: 44%				
<b><u>Kezelési javaslat:</u></b>					
Szárazág metszés

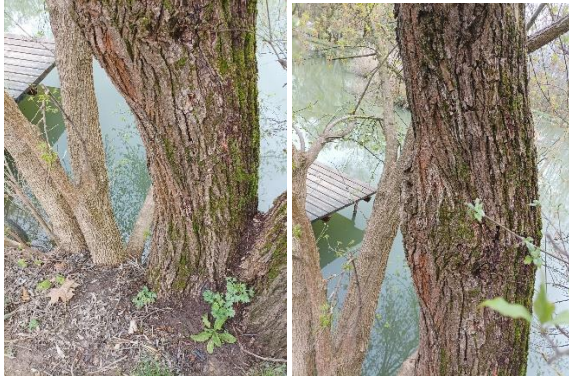
Gyökérnyak	4			
	Együttesen				
Taposás.					
Törzs		B 2			
Mély odú, korhadó törzs					
Koronaalap		3			
Mechanikai behatásra keletkezett sérülés. korhadás: gombák által okozott felszíni fatest elhalás.					
Korona		C 2			
Gyenge korona.					
Életképesség	D 2				
Ápoltság	E 1				
Állapotmutató	(A+B+C+D-4)/16: 31%				
<b><u>Kezelési javaslat:</u></b>					
Stég felett. Veszélyes. Azonnal kivágni.

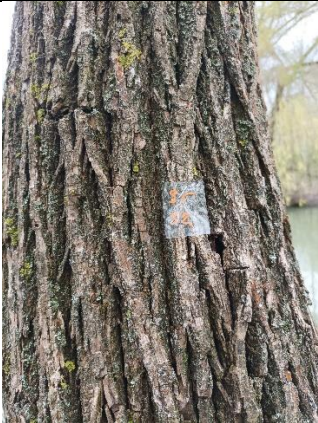
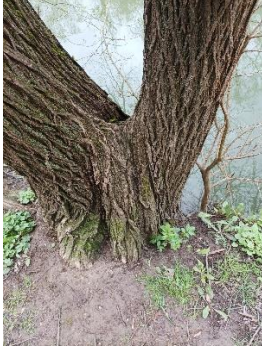
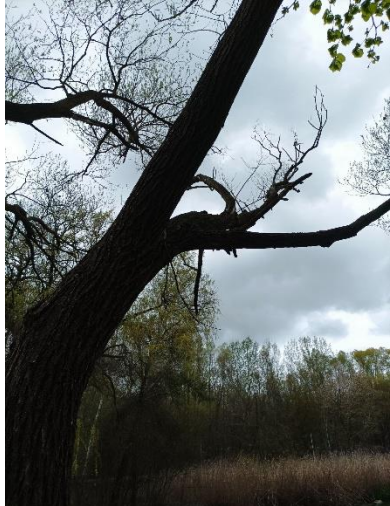
<b>A fa részeinek állapotértékelése</b>								
<i>Gyökér és gyökérnyak</i>	Gyökér	3

Gyökérnyak	3						
	Együttesen					A 3		
<i>Törzs</i>		B 1						
Korhadt törzs.								
<i>Koronaalap</i>		2						
Mechanikai behatásra keletkezett sérülés. korhadás: gombák által okozott felszíni fatest elhalás.								
<i>Korona</i>		C 2						
Gyenge, száraz korona.								
<i>Életképesség</i>		D 2						
<i>Ápoltság</i>		E 1						
<i>Állapotmutató</i>		(A+B+C+D-4)/16: 25%						
<b><u>Kezelési javaslat:</u></b>								
Kivágni

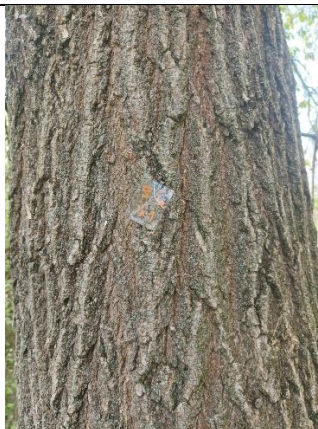
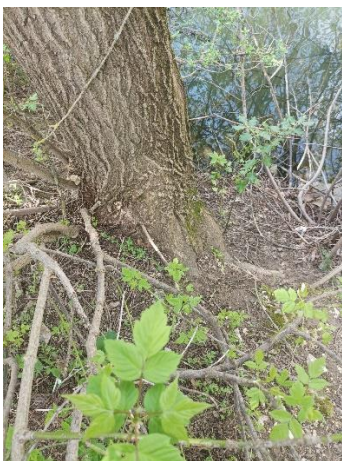
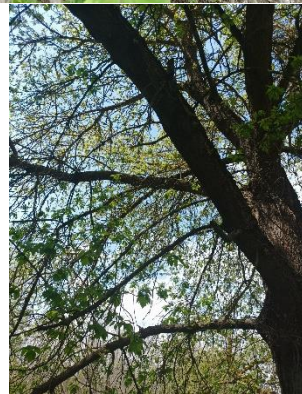
Élőhely értékelése: 2		A környezete: 2		Veszélyeztetés: 3			
<b>A fa részeinek állapotértékelése</b>							
Gyökér és gyökérnyak	Gyökér	4

Gyökérnyak	4					
	Együttesen	A 4					
Vízparti részűben.							
Törzs		B 4					
Koronaalap		4					
Korona		C 3					
Szárak ágak..							
Életképesség	D 4						
Ápoltság	E 1						
Állapotmutató	$(A+B+C+D-4)/16$ : 69%						
<b><u>Kezelési javaslat:</u></b>							
Szárak ág metszés

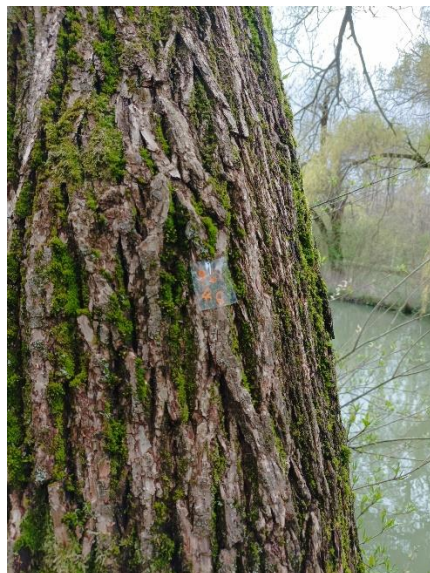
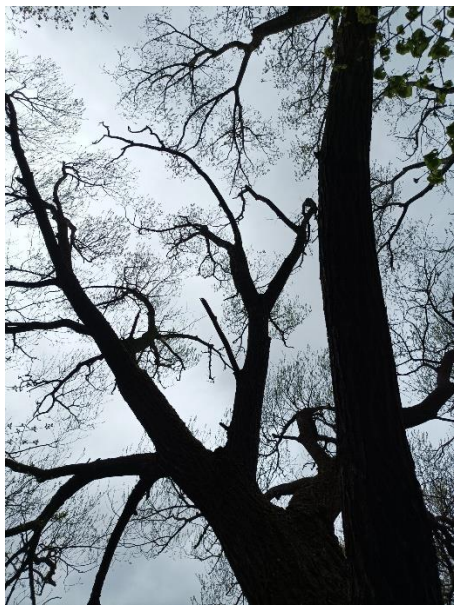
Élőhely értékelése: 2		A környezete: 2		Veszélyeztetés: 4			
<b>A fa részeinek állapotértékelése</b>							
Gyökér és gyökérnyak	Gyökér	3

Gyökérnyak	3					
	Együttesen	A 3					
Törzs		B 3					
Koronaalap		3					
Mechanikai behatásra keletkezett sérülés. korhadás: gombák által okozott felszíni fatest elhalás.							
Korona		C 2					
Terebélyes korona, sok száraz ág. Elsősorban a víz felett.							
Életképesség		D 3					
Ápoltság		E 1					
Állapotmutató		(A+B+C+D-4)/16: 38%					
<b><u>Kezelési javaslat:</u></b>							
Gyenge állapot. Jelenleg nem igényel beavatkozást. De figyelmet igényel.

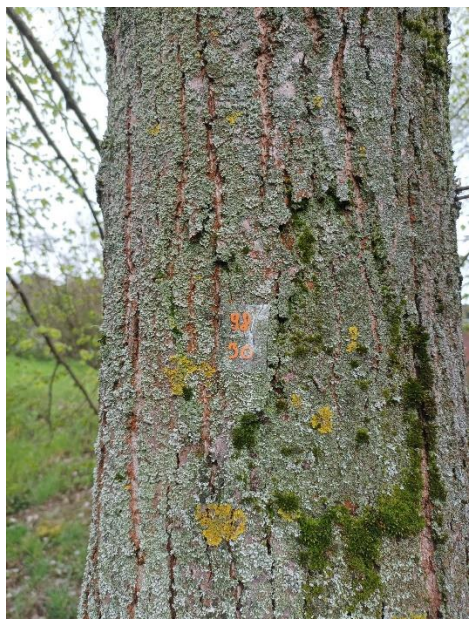
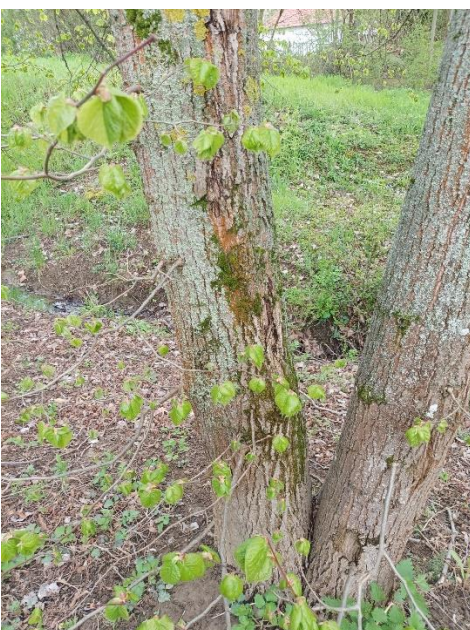
Élőhely értékelése: 2		A környezete: 2		Veszélyeztetés: 4	
<b>A fa részeinek állapotértékelése</b>					
Gyökér és gyökérnyak	Gyökér	4			
	Gyökérnyak	4			
	Együttesen	A 4			
Törzs		B 3			
Kisebb sérülések					
Koronaalap		3			
Fajra jellemző terhelt koronaalap.					
Korona		C 4			
Gyenge korona.					
Életképesség	D 3				
Ápoltság	E 1				
Állapotmutató	(A+B+C+D-4)/16: 50%				
<b><u>Kezelési javaslat:</u></b>					
A vezeték miatt egy úrszelvény szabadító metszést javaslok. Gyenge állapot. Figyelmet igényel. Iker tőzs.

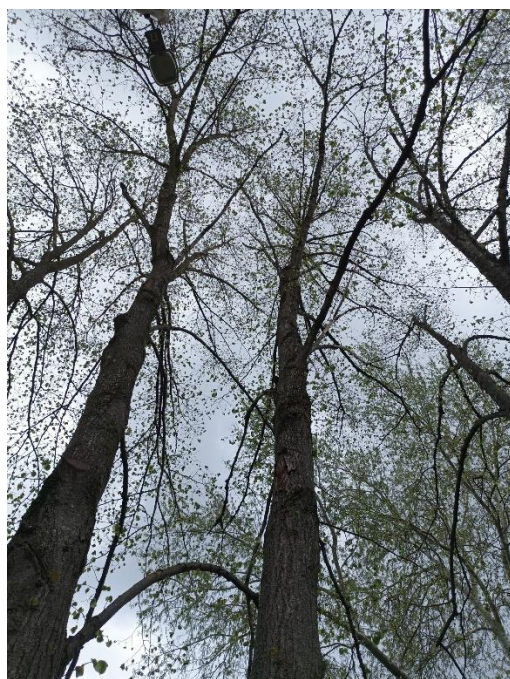
Gyökérnyak	4		
	Együttesen	A 4		
Taposás				
Törzs		B 3		
Kisebb sérülések.				
Koronaalap		3		
Fajra jellemző terhelt koronaalap.				
Korona		C 3		
Gyenge korona.				
Életképesség	D 3			
Ápoltság	E 1			
Állapotmutató	(A+B+C+D-4)/16: 50%			
<b><u>Kezelési javaslat:</u></b>				
Gyenge állapot. Jelenleg nem igényel beavatkozást. De figyelmet igényel.

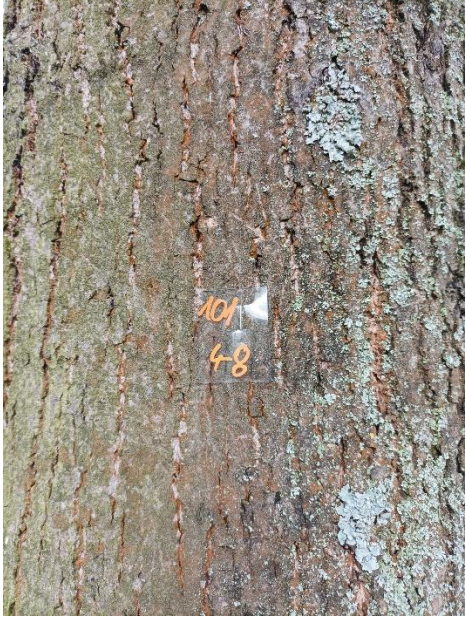
Megrendelő: II. Kerületi Kulturális Közhasznú Nonprofit Korlátolt Felelősségű Társaság			Projekt: A Hidegkúti Horgászto környezetének veszélytelenítése Deme Zsolt: <a href="mailto:deme.zsolt@kulturkuria.hu">deme.zsolt@kulturkuria.hu</a> ; 06202997700 Vámos Ágnes: <a href="mailto:info@kulturkuria.hu">info@kulturkuria.hu</a>		
Térképi azonosító: h101		Koordináták	X: 238894,57	Y: 247234,96	
Fafaj kód: NLH	Magyar név: Nagylevelű hárs		Tudományos név: Tilia platyphyllos		
Törzsátmérő: 48	Famagasság: 23	Koronaátmérő: 12	A fa elhelyezkedése 3		
Élőhely értékelése: 2		A környezete: 2		Veszélyeztetés: 4	
<b>A fa részeinek állapotértékelése</b>					
Gyökér és gyökérnyak	Gyökér	4			
	Gyökérnyak	4			
	Együttesen	A 4

Korona					
Életképesség	D 3				
Ápoltság	E 1				
Állapotmutató	$(A+B+C+D-4)/16$ : 69%				
<b><u>Kezelési javaslat:</u></b>

Gyenge állapot. Jelenleg nem igényel beavatkozást. De figyelmet igényel.

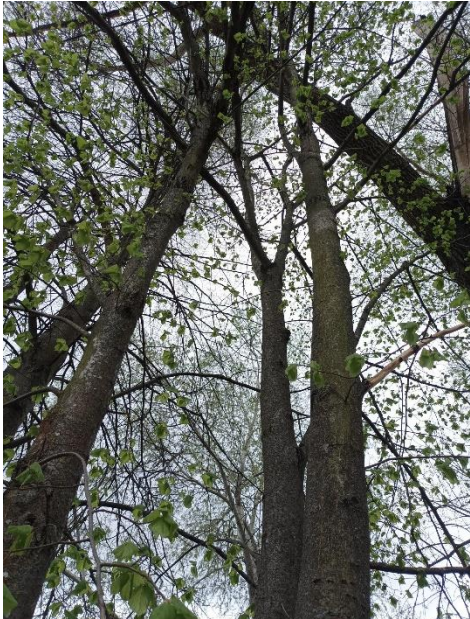
Gyökérnyak	3			
	Együttesen				
Taposás					
Törzs		B 2			
Sok sérülés					
Koronaalap		3			
Terhelt koronaalap					
Korona		C 2			
Gyenge korona.					
Életképesség	D 2				
Ápoltság	E 1				
Állapotmutató	(A+B+C+D-4)/16: 31%				
<b><u>Kezelési javaslat:</u></b>					
A túloldali fűz miatt is ki.

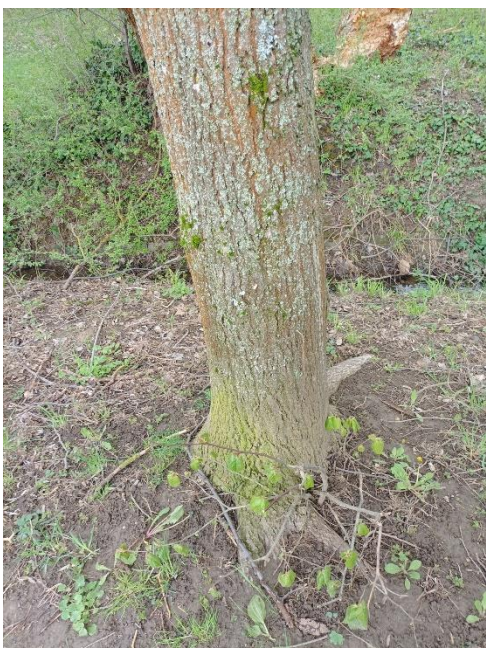
Gyökérnyak	4						
	Együttesen	A 4						
Taposás								
Törzs		B 4						
Koronaalap			3					
Terhelt koronaalap								
Korona			C 4					
Életképesség			D 3					
Ápoltság			E 1					
Állapotmutató			(A+B+C+D-4)/16: 63%					
<b><u>Kezelési javaslat:</u></b>								
Gyenge állapot. Jelenleg nem igényel beavatkozást. De figyelmet igényel.

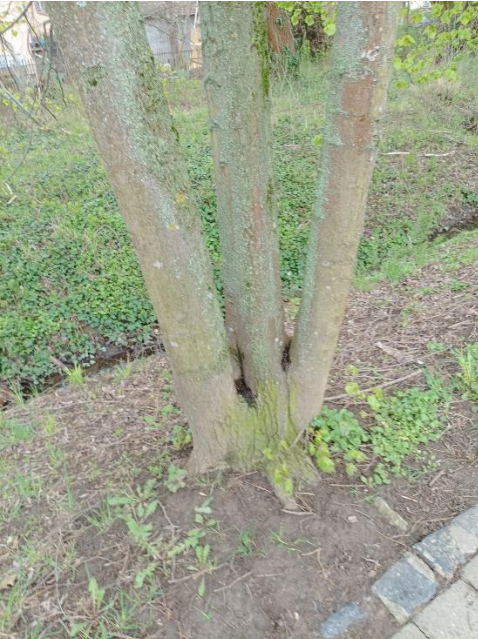
Gyökérnyak	3						
	Együttesen					A 3		
Törzs		B 3						
Sok sérülés. Hármas ikertörzs								
Koronaalap		3						
Terhelt								
Korona		C 3						
Gyenge korona.								
Életképesség	D 3							
Ápoltság	E 1							
Állapotmutató	(A+B+C+D-4)/16: 50%							
<b><u>Kezelési javaslat:</u></b>								
A két szélső eltávolítása javasolt.

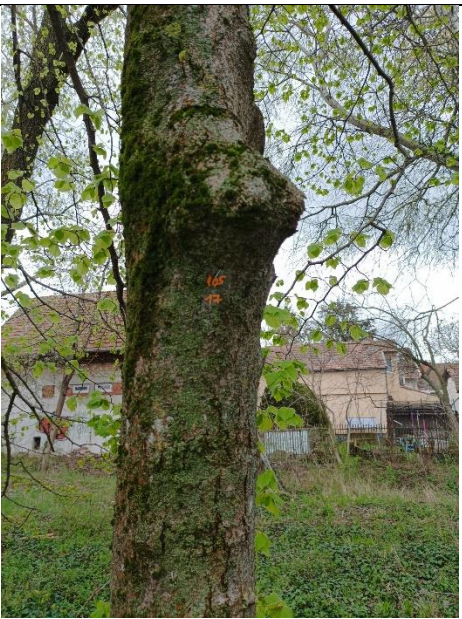
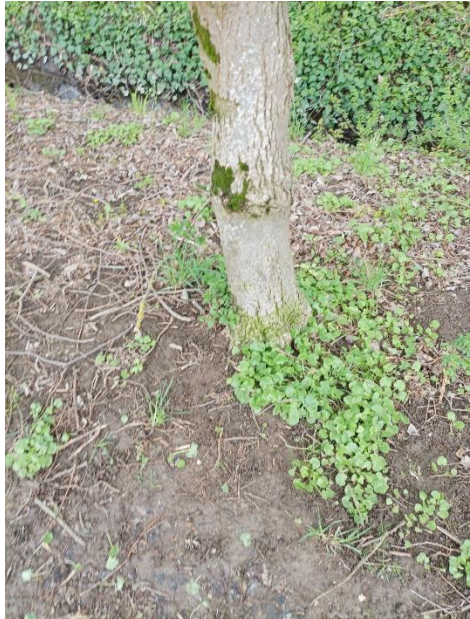
Élőhely értékelése: 2		A környezete: 2		Veszélyeztetés: 2	
<b>A fa részeinek állapotértékelése</b>					
Gyökér és gyökérnyak	Gyökér	3

Gyökérnyak	3			
	Együttesen				
Taposás					
Törzs		B 2			
Sérülések, elburjánzott sejtcsoportok(rákos)					
Koronaalap		2			
Mechanikai behatásra keletkezett sérülés. korhadás: gombák által okozott felszíni fatest elhalás.					
Korona		C 1			
Széteső korona.					
Életképesség	D 2				
Ápoltság	E 1				
Állapotmutató	(A+B+C+D-4)/16: 50%				
<b><u>Kezelési javaslat:</u></b>					
Sétány! Kivágni.

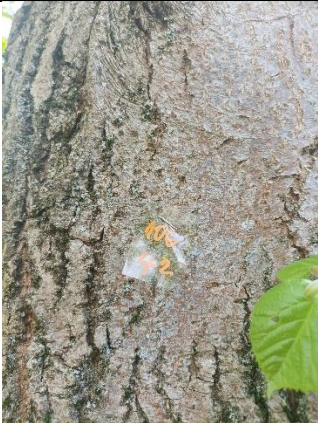
Élőhely értékelése: 2		A környezete: 2			Veszélyeztetés: 4		
<b>A fa részeinek állapotértékelése</b>							
Gyökér és gyökérnyak	Gyökér	3

Gyökérnyak	3					
	Együttesen	A 3					
Törzs		B 3					
Koronaalap		3

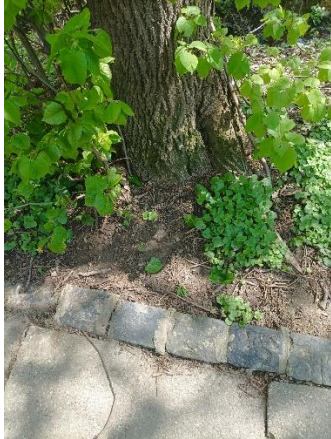
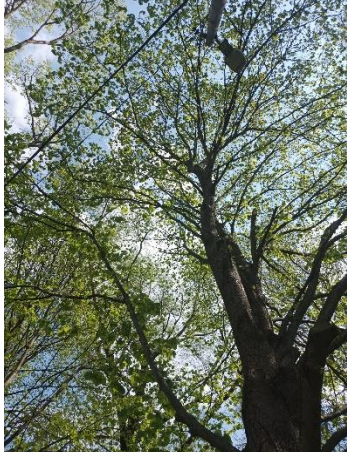
Mechanikai behatásra keletkezett sérülés. korhadás: gombák által okozott felszíni fatest elhalás.							
Korona		C 3					
Gyenge korona.							
Életképesség		D 3

Ápoltság		E 1					
Állapotmutató		(A+B+C+D-4)/16: 50%					
<b><u>Kezelési javaslat:</u></b>							
Gyenge állapot. Jelenleg nem igényel beavatkozást. De figyelmet igényel. Vezeték őrsvényre figyelni!
